# Buncefield Fire

Quick Look Report

Am 11. Dezember 2005 kam es in einem Tanklager 40 km nordwestlich von London zu einem Grossbrand. Ausgelöst durch eine starke Explosion brannten während Tagen zahlreiche Tanks in denen Brenn- und Treibstoffe gelagert waren. Der Brand wird als das grösste Brandereignis in Europa seit dem zweiten Weltkrieg bezeichnet. Die vorliegende Auswertung von Informationen zum Grossbrand im Buncefield Tanklager entstand kurz nach dem Ereignis. Sie basiert auf Recherchen bei Spezialisten und einer Durchsicht von amtlichen Informationen und Pressemeldungen. Auf Grund der Einzigartigkeit des Ereignisses sowie dem zahlreichen Bild- und Pressematerial ist eine kurz gefasste und schnell verfügbare Auswertung dieser Informationen für die Ereignisdienste von grossem Interesse.

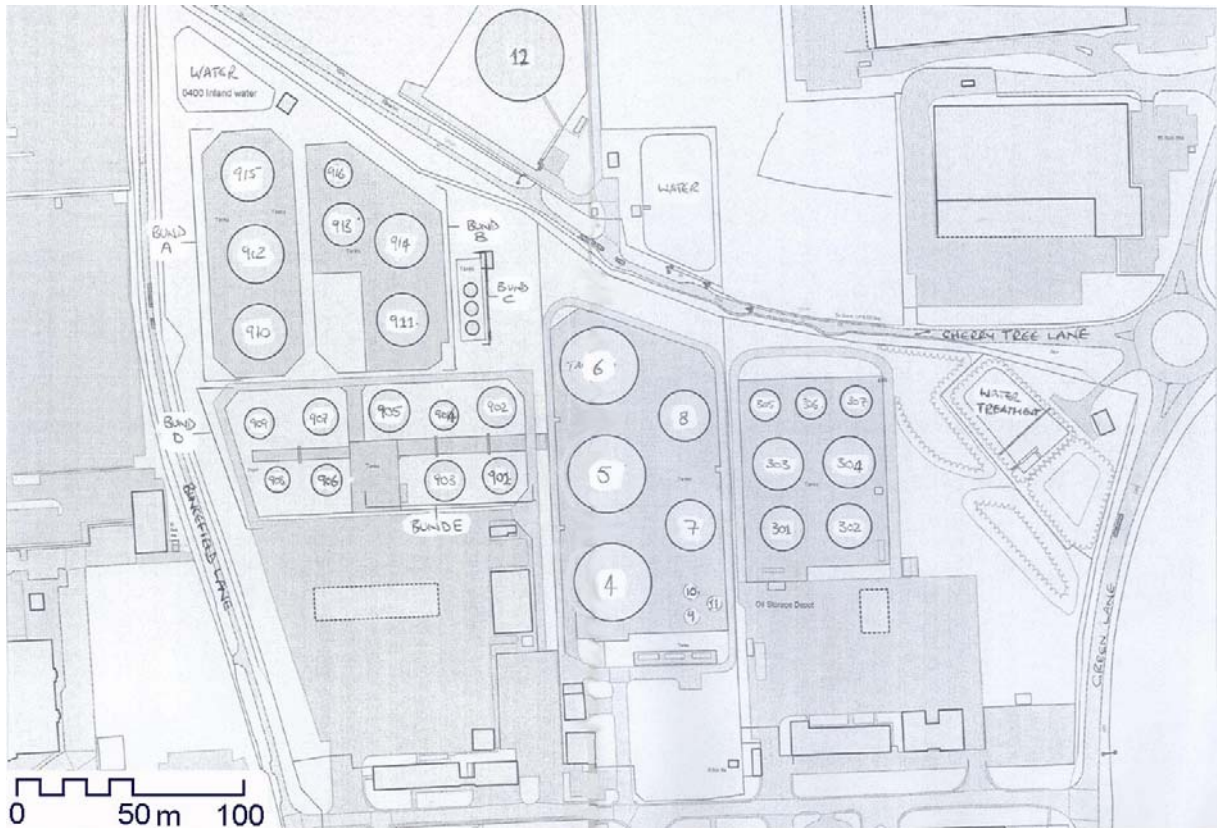
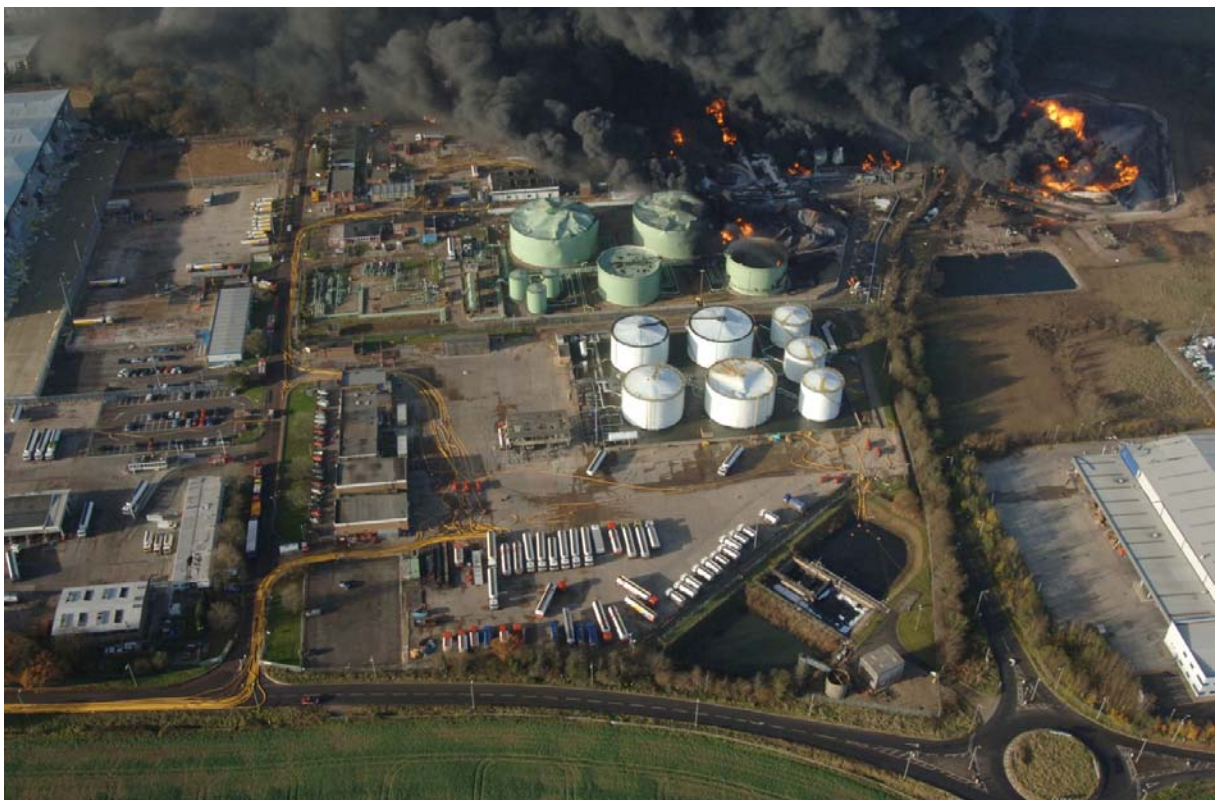
Luftaufnahme von Osten mit den Schlauchleitungen beim Eingang zum Tanklager im Vordergrund. Gut zu erkennen sind die intakten sieben weissen Tanks ("HOSL East") und die teilweise vom Brand betroffenen hellgrünen Tanks der *British Pipeline Agency* dahinter. Von den beiden Tanks 7 und 8 mit Schwimmdächern ist der Tank 8 (rechts) ausgebrannt. Der Inhalt und damit die von Tank 7 ausgehende Gefährdung waren lange unbekannt.

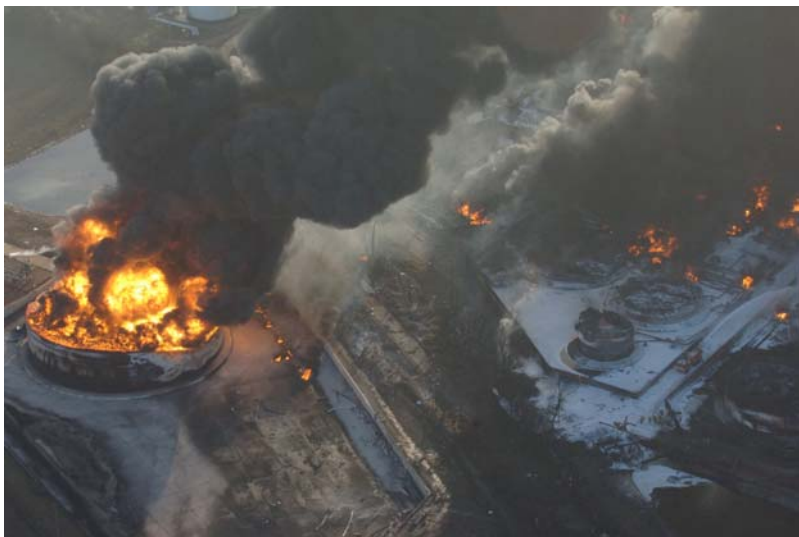
Situation am Montag, 12. Dezember: Der grosse Tank 12 (links) ist im Vollbrand, wird aber nicht gelöscht. Rechts sind die ausgebrannten Tanks 913, 914, 915 (ganz rechts am Bildrand) und 916 zu erkennen. Im Schaumteppich neben den Tanks sind noch an zahlreichen Stellen kleinere Brände zu sehen.

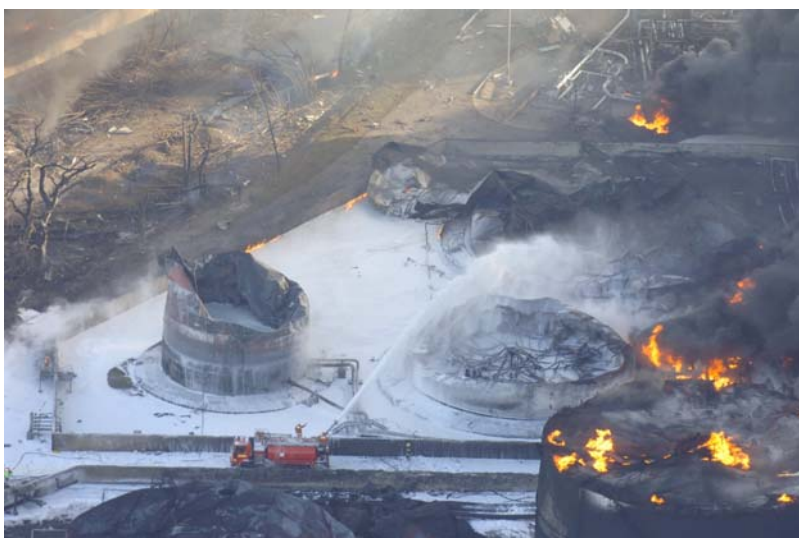
Löschfahrzeug mit Schaumwerfer auf dem Weg zwischen den Tanks 915 und 912 (im Vordergrund) und 916 und 913 (v.l.n.r.). Bis auf einen kleinen Brandherd auf dem Dach des Tanks 912 sind die Tanks ausgebrannt. Der Schaumteppich auf dem Boden verhindert den Ausbruch von Bränden weitgehend. Interessant sind jedoch die kleinen Brandherde entlang der Wand der Auffangwanne

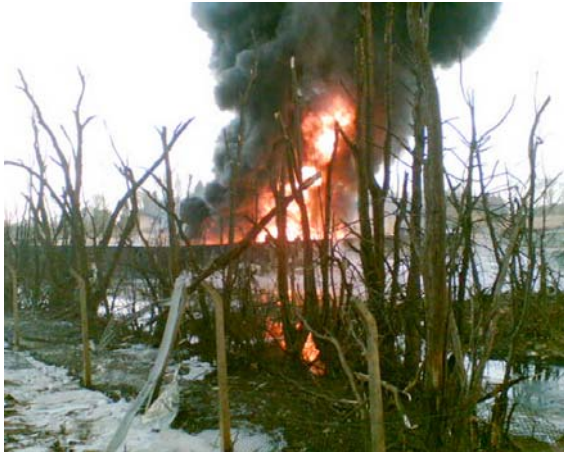
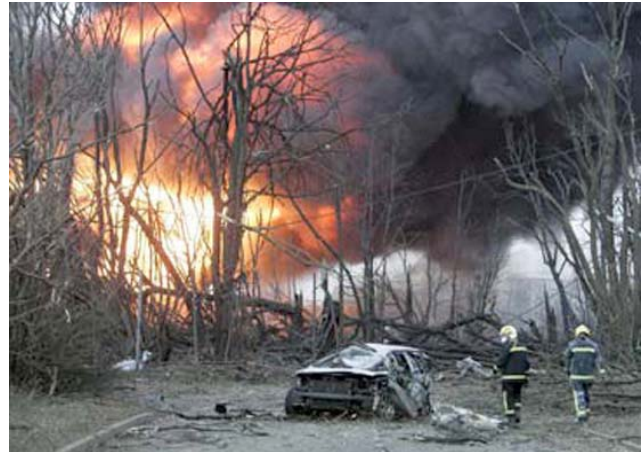
Aus Berichten von Zeugen sowie dem Bildmaterial kann geschlossen werden, dass die thermischen Wirkungen des Feuerballs der Explosion und die Hitzestrahlung der folgenden Brände immens waren. Augenzeugen berichteten von hundert Meter hohen Flammen. Der abgebrannte Bewuchs, welcher das Areal des Tanklagers im Norden und im Westen in einem Abstand von etwa 40 m umsäumt, lässt ebenfalls auf intensive thermische Wirkungen schliessen.

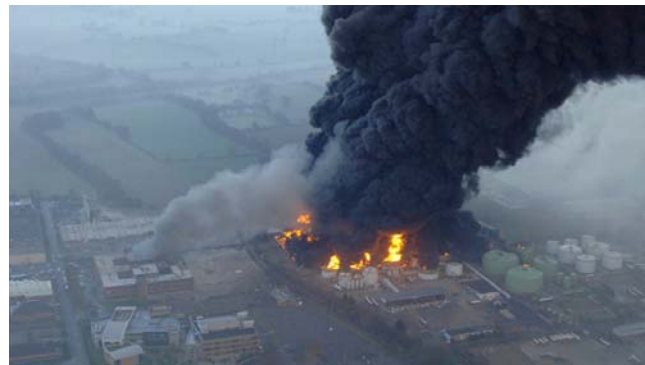
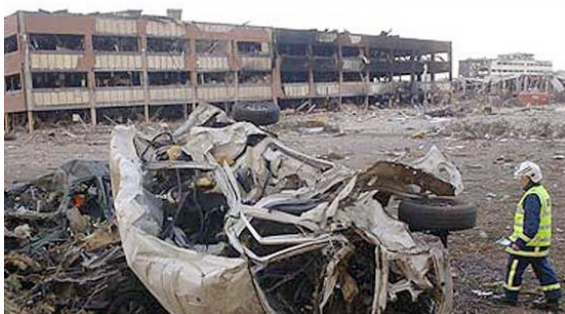
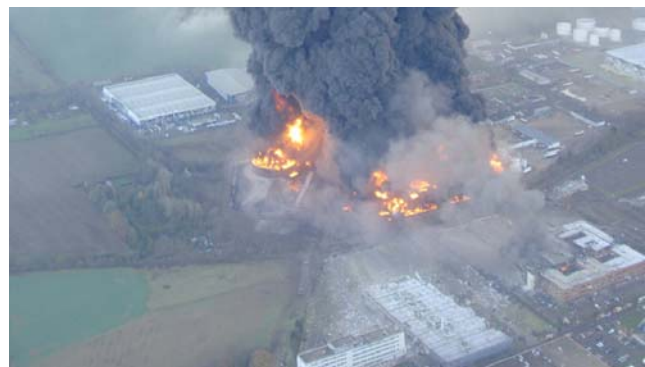
Als Folge der thermischen Wirkungen der Explosion und der nachfolgenden Brände geriet auch ein Teil des etwa 150 m entfernten Bürogebäudes der *Northgate Information Solutions* in Brand. Man erkennt den Gebäudebrand an der weissen Rauchfahne im rechten Bild. Im Bild darunter sind zudem Flammen im Innenhof des Gebäudes zu sehen.

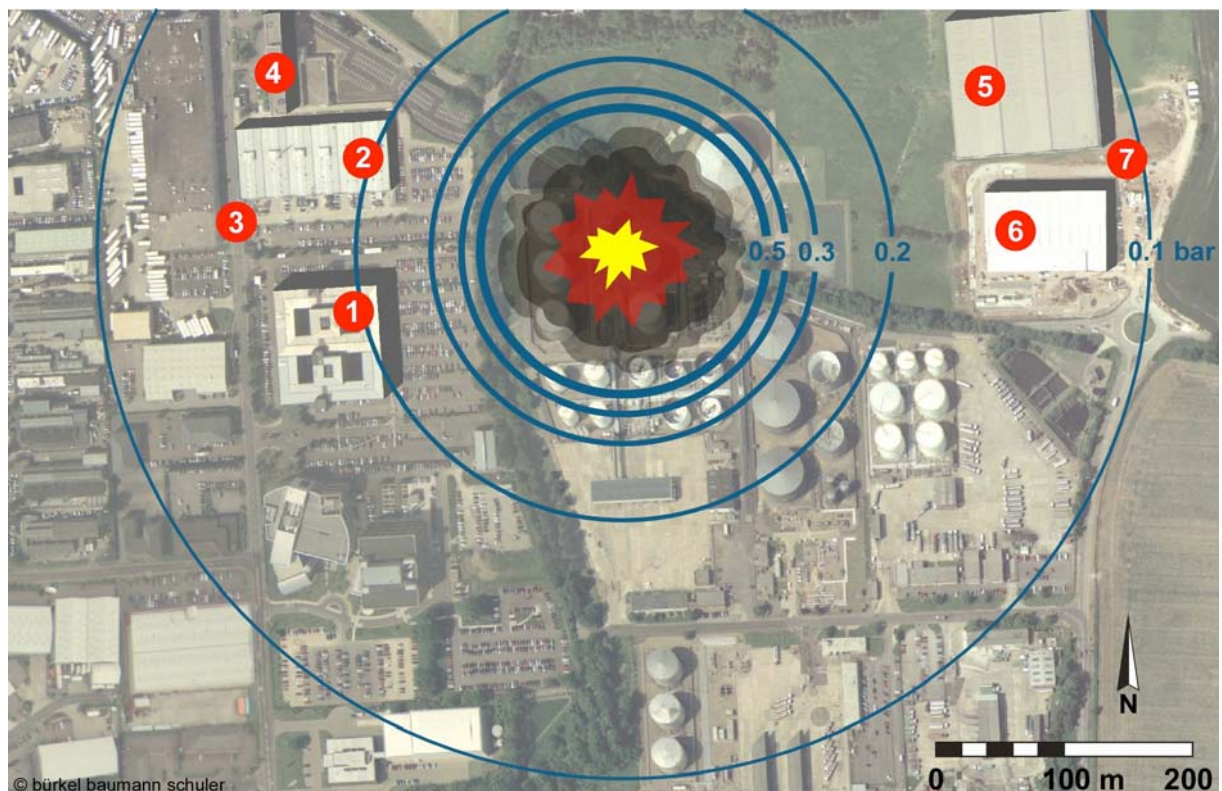
Auf Grund der Schäden an den umliegenden Hochbauten und den gemeldeten Druckwirkungen in grosser Entfernung sowie der Trommelfellverletzung des Tankwagenfahrers in rund 200 m Entfernung kann auf die Ausbreitung der Überdruckwelle geschlossen werden. Diese ist in der folgenden Grafik dargestellt. Ein Luftstoss mit dieser Stärke ist die Folge einer Explosion mit einem TNT-Äquivalent von etwa 15'000 kg.

Aus der Abbildung wird ersichtlich, dass der Spitzenüberdruck des einfallenden Luftstosses beim *Northgate* Gebäude (1) und bei der Halle West (2) etwas über 0,2 bar betragen haben dürfte. Beim Gebäude der *Fujifilm* (4) und den beiden Lagerhallen im Osten (5) und (6) dürfte der Überdruck rund 0,15 bar gewesen sein. In 800 m Entfernung hatte der Spitzenüberdruck noch eine Grösse von etwa 0,05 bar.

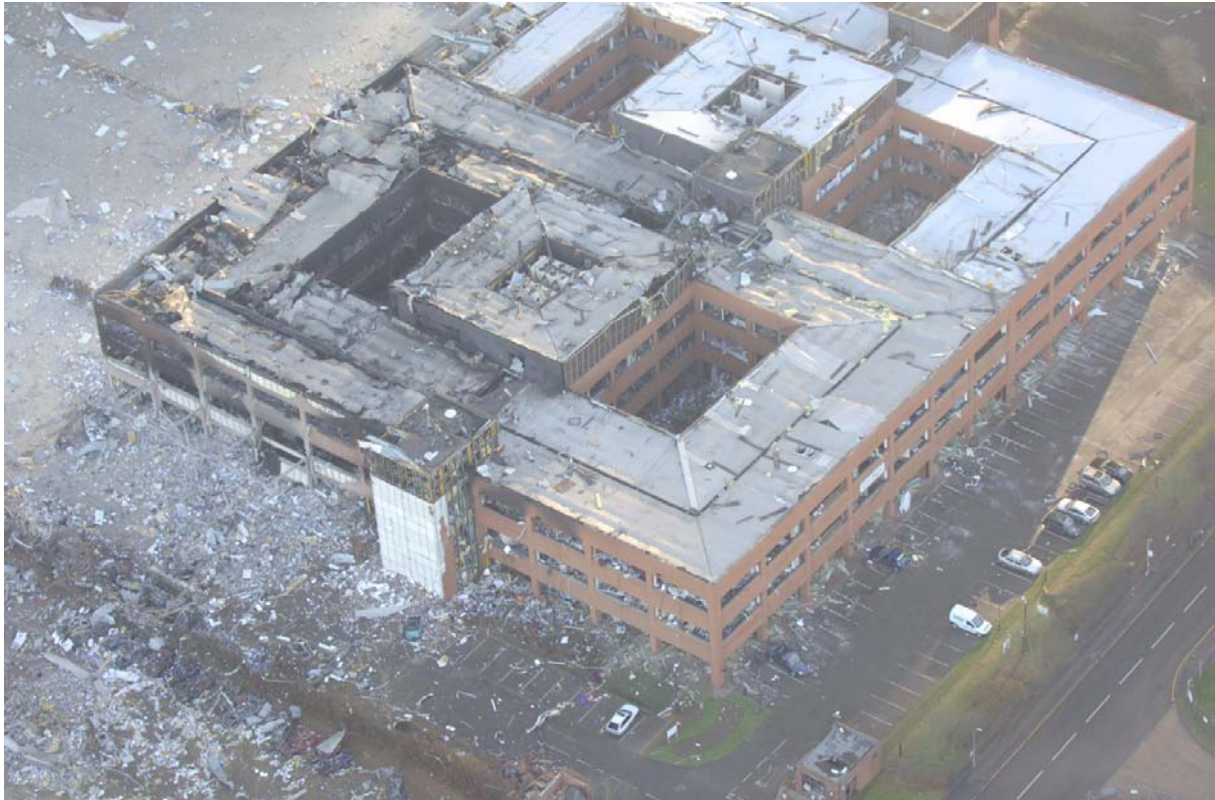
### (1) Northgate

Der Spitzenüberdruck des reflektierten Luftstosses dürfte ca. 0,5 bar betragen haben. Das Gebäude ist generell schwer beschädigt. Die Fensterverglasungen sind am ganzen Gebäude (auch auf der Gebäuderückseite) zerbrochen. Fassadenbekleidungen sind weggerissen. Die Tragsicherheit (wahrscheinlich Stahlbetontragwerk) ist jedoch vermutlich gewährleistet. Es ist schwierig zu beurteilen, welche Schäden vom Luftstoss und welche vom nachfolgenden Gebäudebrand herrühren.

Luftaufnahme des Hauptsitzes der Firma *Northgate Information Solutions*

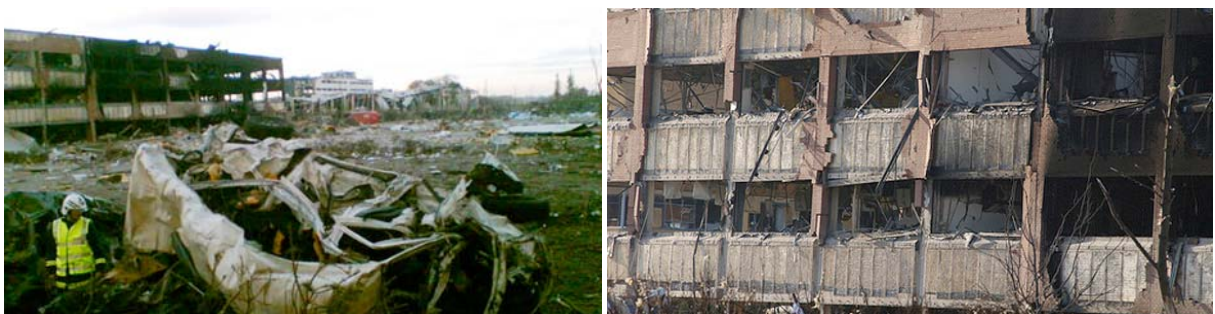
Ostfassade des Gebäudes der *Northgate Information Solutions*

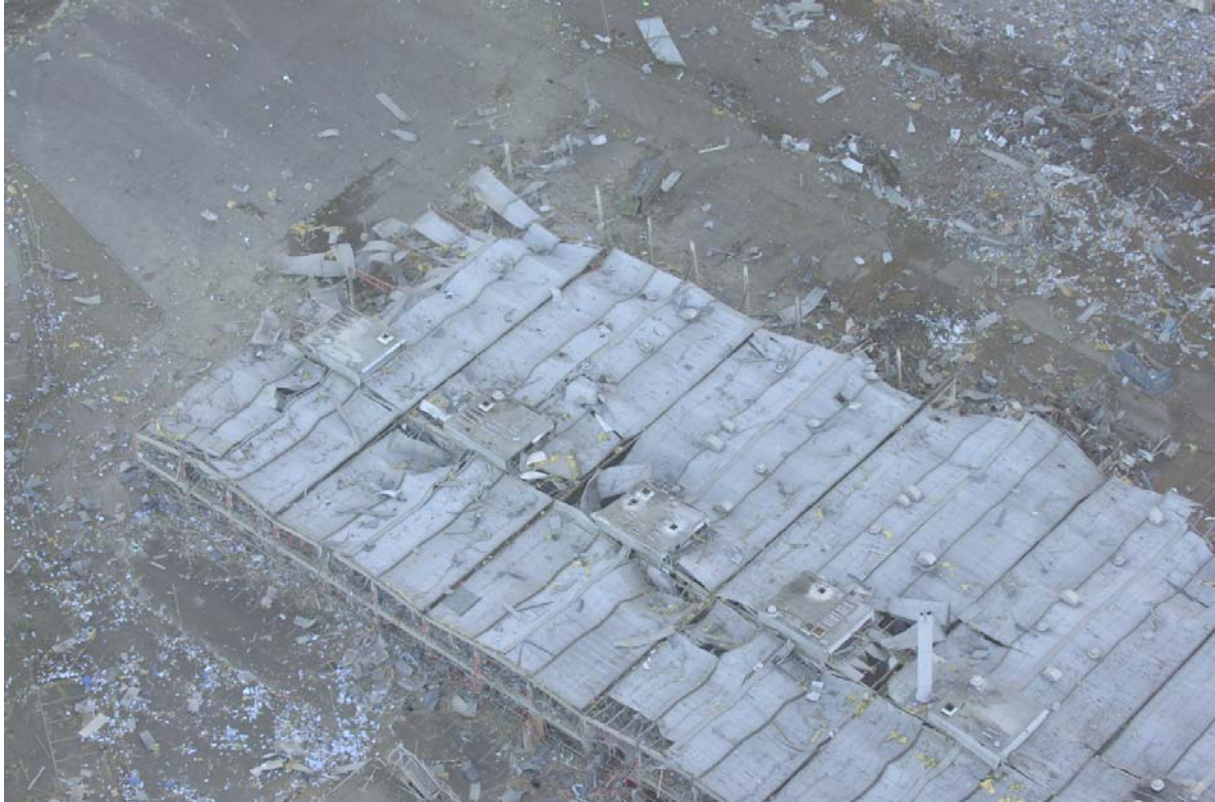
**(2) Halle West**

Für die südöstliche Gebäudeecke der "Halle West" wird der Spitzenüberdruck des reflektierten Luftstosses auf 0,5 bar geschätzt. Die Halle wurde durch den Luftstoss vollständig zerstört. Die Tragkonstruktion der Halle ist über weite Strecken zerstört und das Dach ist bei dem am stärksten betroffenen Gebäudeteil eingestürzt. Auf Grund der allgemein leichten Bauweise wurden die Blechverkleidungen der Aussenwände und des Dachs vom Luftstoss weggerissen.

Luftaufnahme der "Halle West"

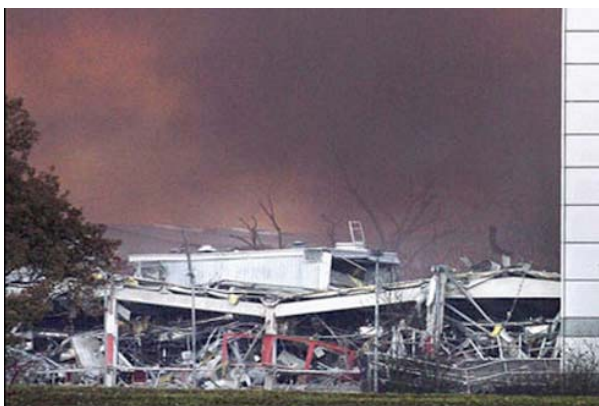
Aufnahme in Richtung Süden

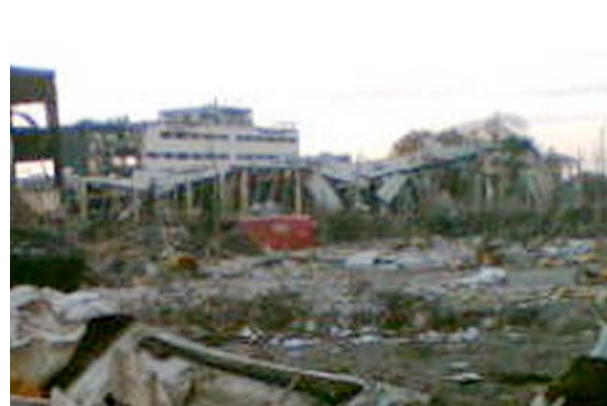
Aufnahme in Richtung Nordwesten (Gebäude der Fujifilm im Hintergrund)

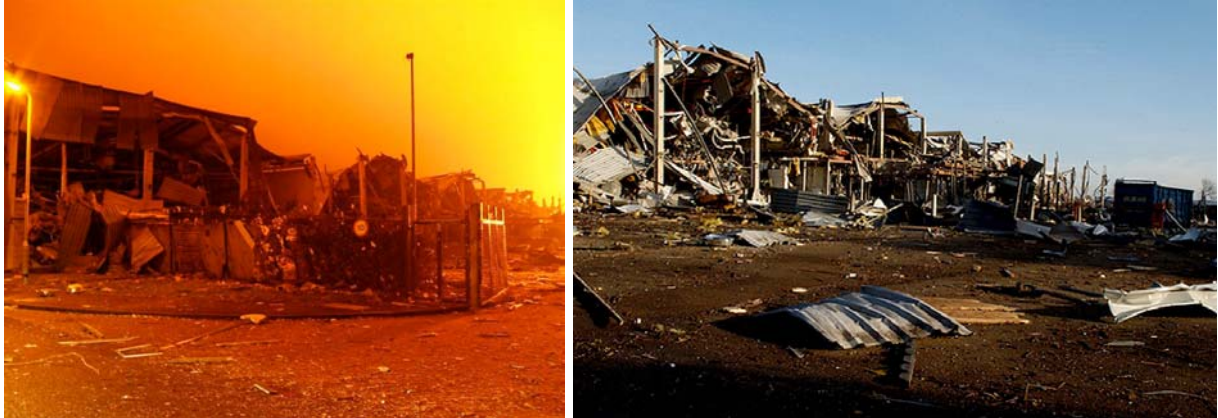
### (3) Eingang West

Beim Eingang zum Industrieareal an der Westseite dürfte der maximale Überdruck des reflektierten Luftstosses noch etwa 0,3 bar betragen haben. Auf den Bildern unten erkennt man die vollständig zerstörte "Halle West".

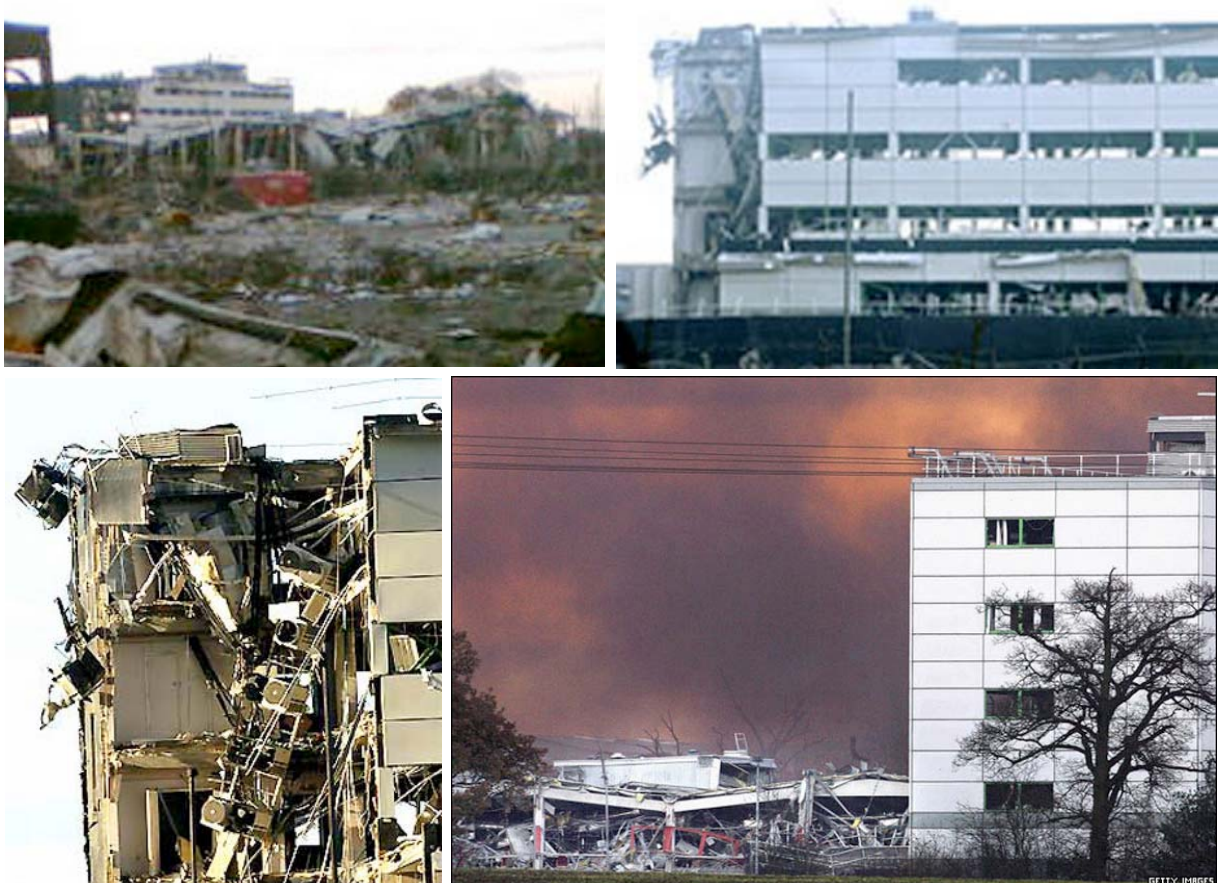
### (4) Fujifilm

Auf die Ostfassade des Gebäudes der *Fujifilm* dürfte ein reflektierter Überdruck von 0,3 bis maximal 0,4 bar gewirkt haben. Das Gebäude wurde bei der am nächsten zur Explosion liegenden Gebäudeecke schwer beschädigt, wobei Fassadenverkleidungen sowie Dachaufbauten weggerissen wurden. Die Verglasungen wurden am ganzen Gebäude zerstört.

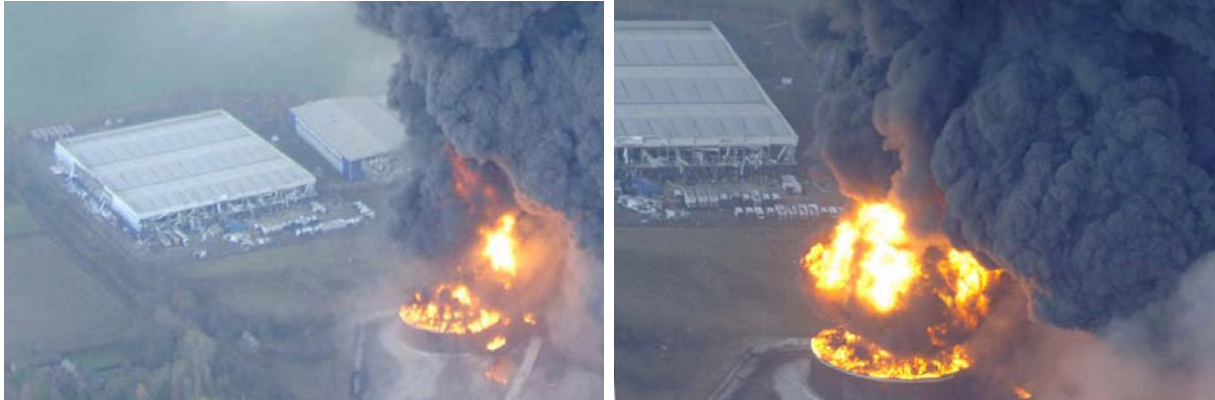
Die beiden Industrie- und Lagerhallen liegen östlich ca. 250 m vom mutmasslichen Explosionsort entfernt. Der senkrecht an den Westfassaden der Hallen reflektierte Luftstoss hatte einen geschätzten Spitzüberdruck von 0,3 - 0,4 bar. Durch diesen Luftstoss wurden die Gebäudeverkleidungen der Hallen auf der ganzen Fassadenlänge zerstört.

Halle (5) links und Halle (6) rechts sowie brennender Tank 12 im Vordergrund

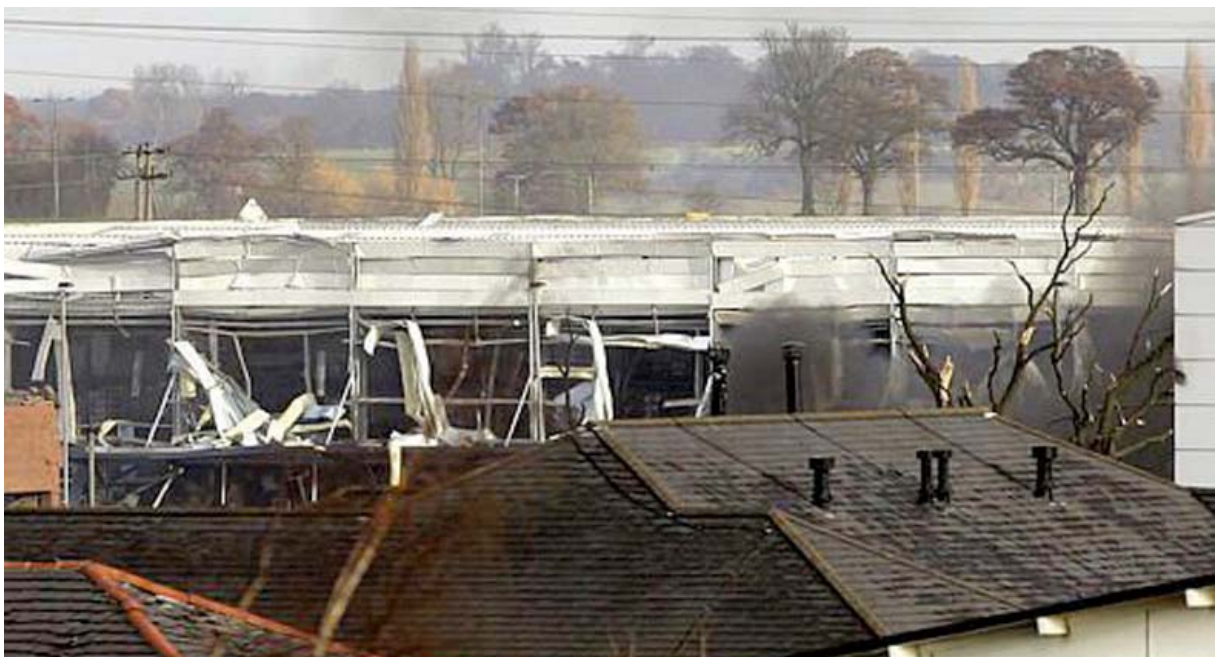
Auf der gesamten Länge zerstörte Metallfassade der Halle (5)

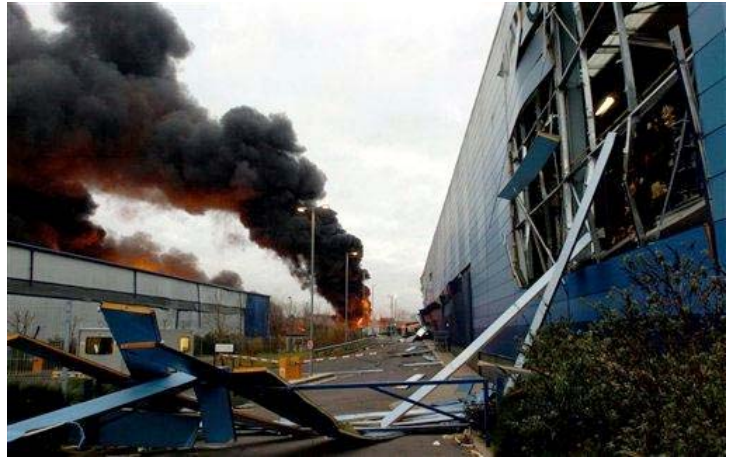
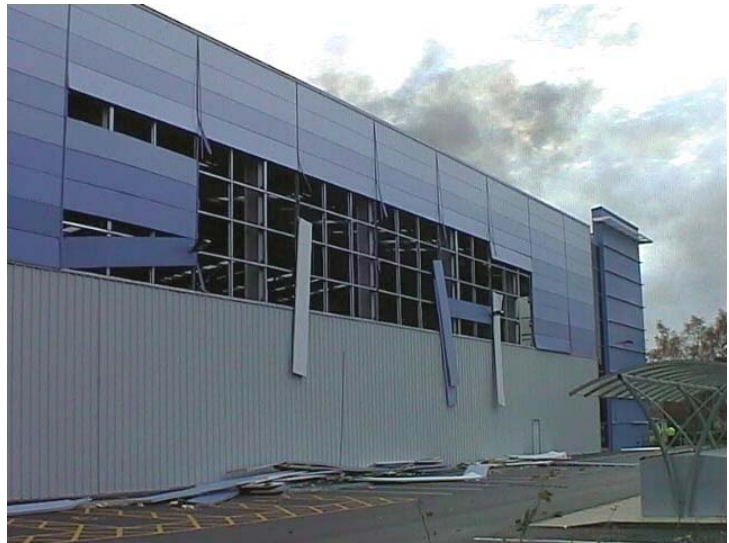
### (7) Eingang Ost

Beim rund 350 m entfernten Eingang zwischen den beiden "Hallen Ost" war noch ein einfallender Luftstoss mit einem maximalen Überdruck von etwa 0,1 bar massgebend. Auf Grund der Lage der Gebäudefassaden waren an dieser Stelle Reflexionen des Luftstosses kaum massgebend. Wegen des vergleichsweise geringen Druckes und auf Grund des Schadenbildes kann davon ausgegangen werden, dass die in den folgenden Bildern sichtbaren Schäden an der Fassade durch den Überdruck im Innern der Halle verursacht wurden.

Als Folge des Überdrucks im Innern der Halle (5) nach Aussen gedrückte Fassadenelemente. Im Hintergrund ist in etwa 250 m Entfernung der brennende Tank 12 zu erkennen.

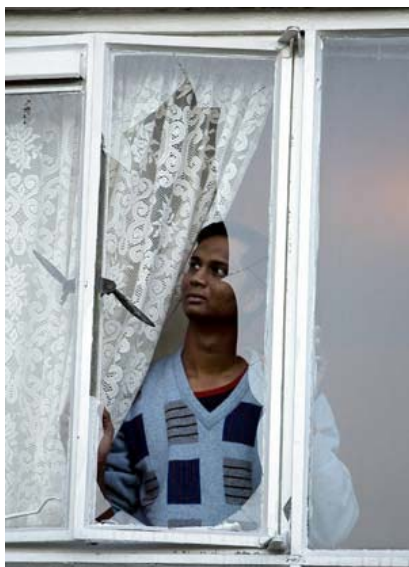
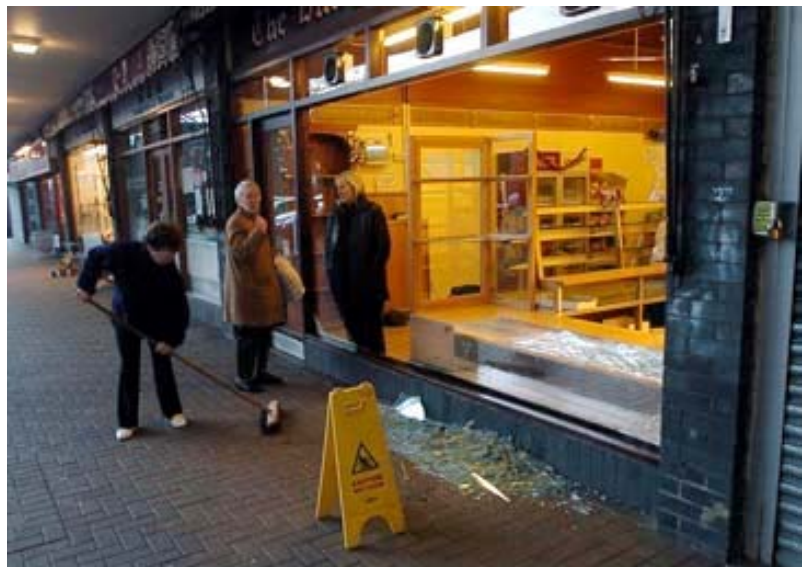
### (8) Hemel Hempstead

In der Ortschaft Hemel Hempstead in einer Entfernung von einem Kilometer und mehr führte der durch die Explosion verursachte Luftstoss noch zum Bruch von Fensterverglasungen. Der maximale Überdruck der reflektierten Luftstosswelle betrug an diesen Stellen 0,05 bar und weniger.
