Islamabad Marriott Hotel VBIED Attack

Quick Look Report

Daniel Schuler

Winterthur, 26. September 2008

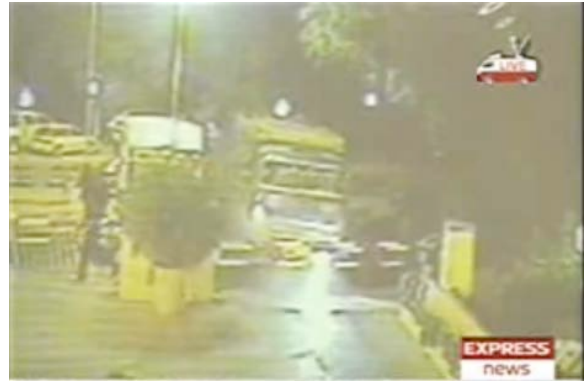
4. Anprall des Lastwagens an die Fahrzeug-Rückhalte-einrichtung

Die Anfahrt des Lastwagens an den ECP von der Aga Khan Road, wie sie im Bild 6 eingezeichnet ist, erfolgte nach einer vergleichsweise engen Linkskurve. Gemäss den vom CCTV aufgezeichneten Videobildern erfolgte diese Anfahrt mit der für diesen Kurvenradius möglichen Geschwindigkeit von 20 - 30 km/h. Der Anprall an das geschlossene Fahrzeug-Rückhaltesystem war heftig, dieses wurde jedoch nicht durchbrochen.

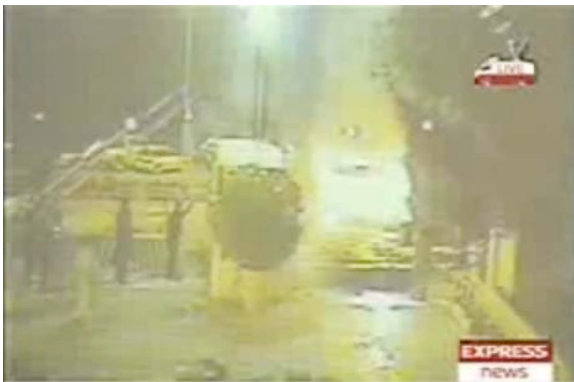
13. Schranke der Ausfahrt wird geöffnet, Fahrzeug-Rückhalteinrichtung bleibt geschlossen

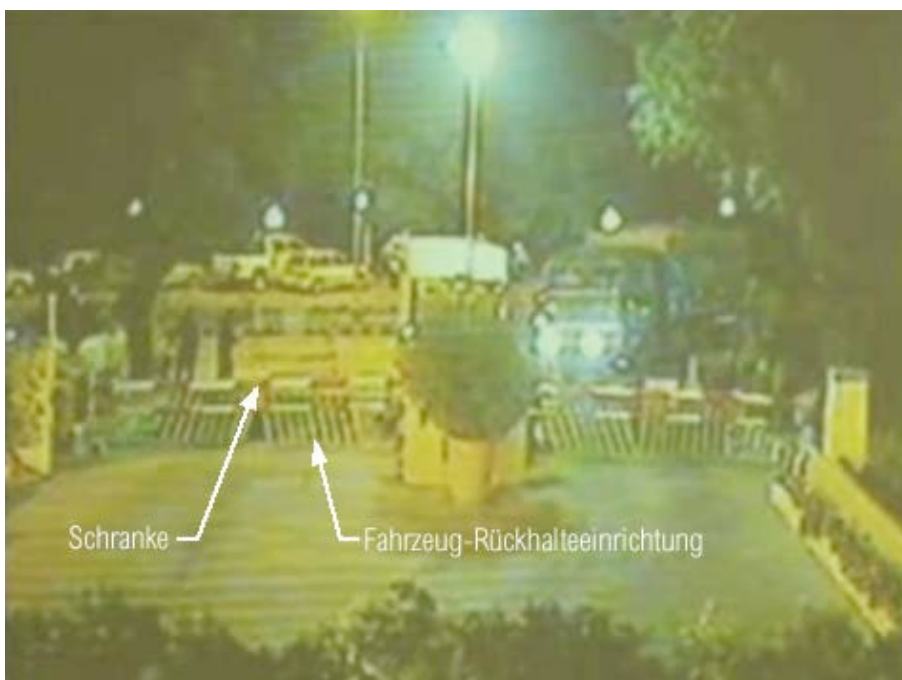
In den Aufzeichnungen des CCTV-Systems ist zu erkennen, dass beim ECP bei der Ein- und Ausfahrt Fahrzeug-Rückhalteinrichtungen installiert waren, welche zum Zeitpunkt des Anschlags beide geschlossen waren (Bild 6). Bei der Rückhalteinrichtung handelt es sich wahrscheinlich um ein versenkbares oder absenkbares System, vermutlich um eine sogenannte Platten-Barrieren. Solche Systeme werden mittels Anprallversuchen getestet. Sie können je nach Konstruktion eine hohe Rückhaltewirkung aufweisen (siehe auch [1]).

6: Sequenz der CCTV-Aufzeichnung: Sowohl bei der Ein- als auch bei der Ausfahrt sind die geschlossenen Schranke und die ausgefahrene Fahrzeug-Rückhalteinrichtung zu erkennen. [www.youtube.com]

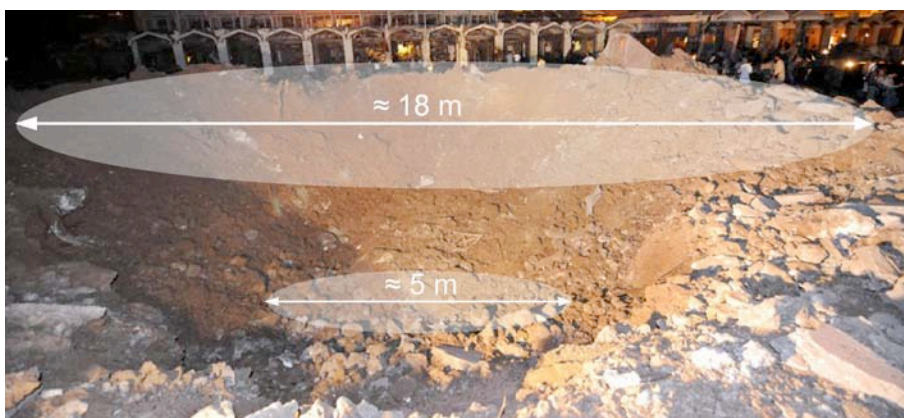
Durch die Explosion der Fahrzeugbombe wurde der Strassenbelag aufgerissen und ein grosser Krater erzeugt. Zur Grösse dieses Kraters wurden in der Presse unterschiedliche, teils sehr grosse Dimensionen angegeben, welche bis zu einer Tiefe von 10 m und einem Durchmesser von mehr als 20 m reichten.

Die Grösse des durch die Explosion entstandenen Kraters liefert einen Hinweis auf die Sprengstoffladung, wobei zu berücksichtigen ist, dass die Kraterbildung auch durch die Lage des Sprengsatzes in Bezug auf den Boden wesentlich beeinflusst wird. Bei der Einschätzung der Kratergrösse anhand der vorliegenden Fotografien ist zu beachten, dass die Aufnahmen praktisch immer mit kleinen Brennweiten gemacht worden sind, weshalb die Kratergrösse auf vielen Bildern sehr gross erscheint.

9: Bombenkrater

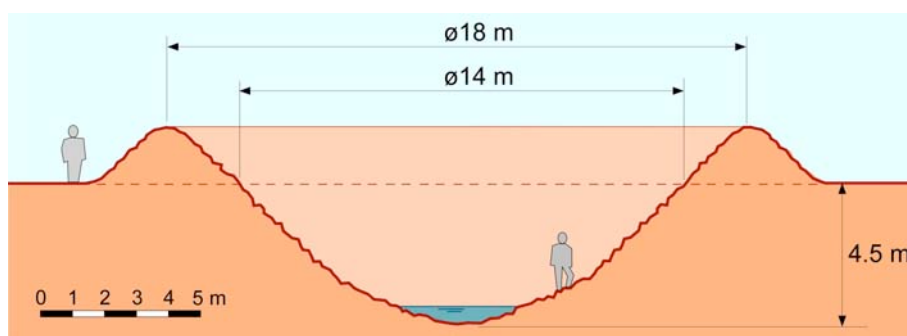
Eine detaillierte Analyse des Bildmaterials ergibt, dass der Explosionskrater ungefähr die im Bild 10 dargestellten Abmessungen aufweisen dürfte.

10: Geschätzte Abmessungen des Kraters [Grafik bbs]

Obwohl kleiner, als in der Presse allgemein beschrieben, muss der dargestellte Krater als ungewöhnlich gross beurteilt werden. Neben der grossen Sprengstoffmenge dürfte auch die Beschaffenheit des Bodens dafür verantwortlich sein. Anhand des aufgeworfenen Kraterandes im Bild 12 erkennt man, dass es sich beim Untergrund um vergleichsweise lockeres Material mit einer geringen Kohäsion handeln dürfte. Nach der Zerstörung des Strassenbelags wurde durch die Explosion sehr viel Bodenmaterial ausgeworfen, wodurch ein grosser Krater entstand.

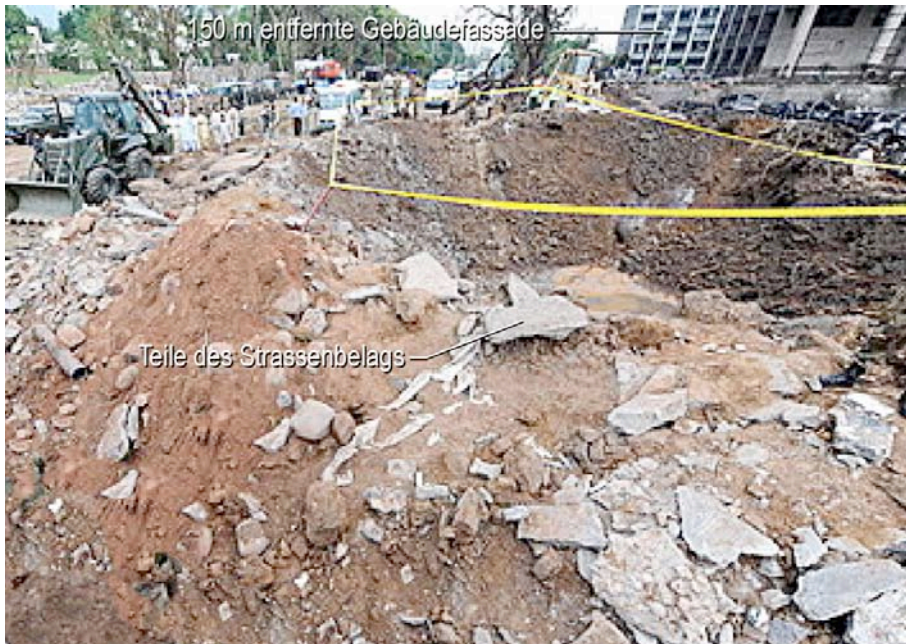
12: Kraterrand mit Bruchstücken des Belags und ausgeworfenem Bodenmaterial. Im Hintergrund erkennt man die 150 m entfernte Fassade des Nachbargebäudes

Im Bild 12 erkennt man im Hintergrund, dass bei der 60 m (0,2 bar, Bild 11) entfernten Ecke des Nachbargebäudes das Tragwerk vollständig intakt ist. An der 150 m (0,06 bar, Bild 11) entfernten Fassade sind sämtliche Verglasungen gebersten.

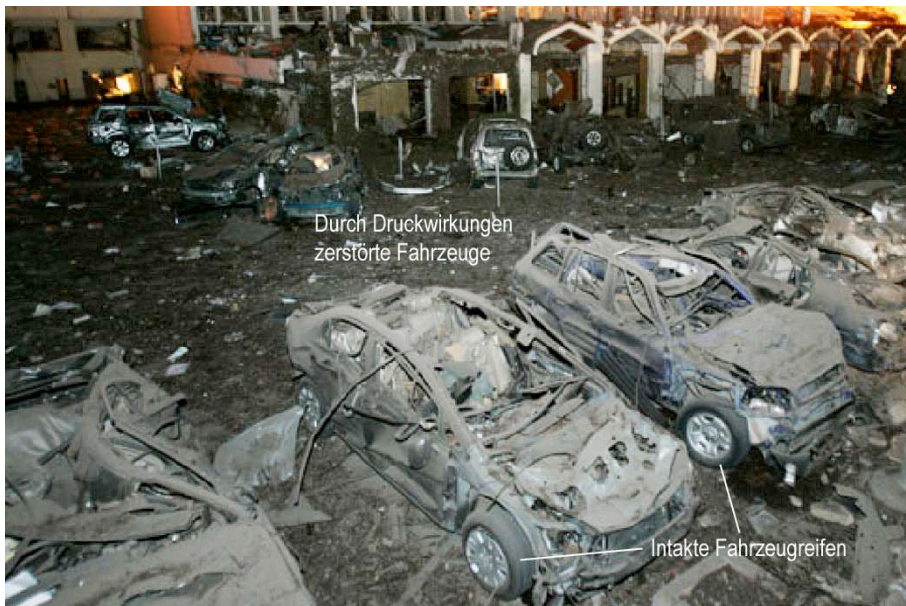
13: Parkplatz vor dem Hotel mit von der Druckwirkung der Explosion zerstörten Fahrzeugen. Partielle Tragwerkschäden am Hotelvorbau im Hintergrund

Angesichts der vergleichsweise grossen Entfernung des Gebäudes vom Explosionszentrum sowie der Schadenbilder scheint dies jedoch unwahrscheinlich zu sein. Auf den Fotografien erkennt man keine Brandspuren an den Bauten oder Bauwerksteilen des Hoteleingangs und der Lobby (Bild 17). Im Weiteren sind auch die Fahrzeuge auf dem Parkplatz vor dem Hotel nicht durch Brandeinwirkungen zerstört worden. Die Reifen der Fahrzeuge sind noch intakt (Bild 13 und 14).

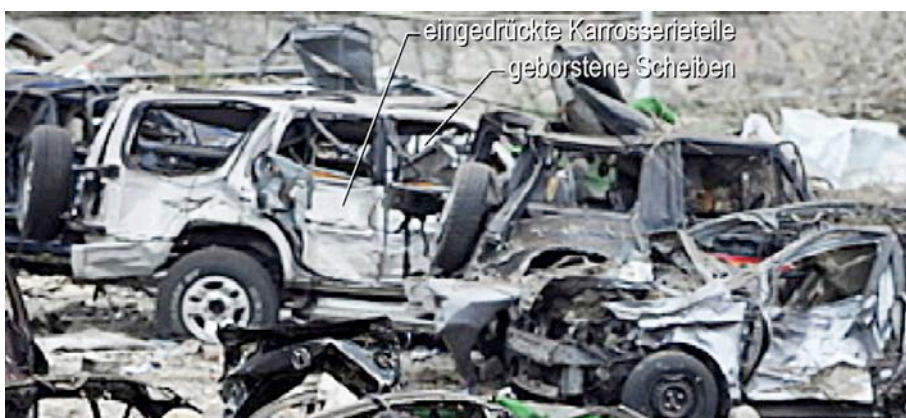
14: Typische durch die Druckwirkung an Fahrzeugen entstandene Schäden (eingedrückte Karosserie, zerbrochen Scheiben)

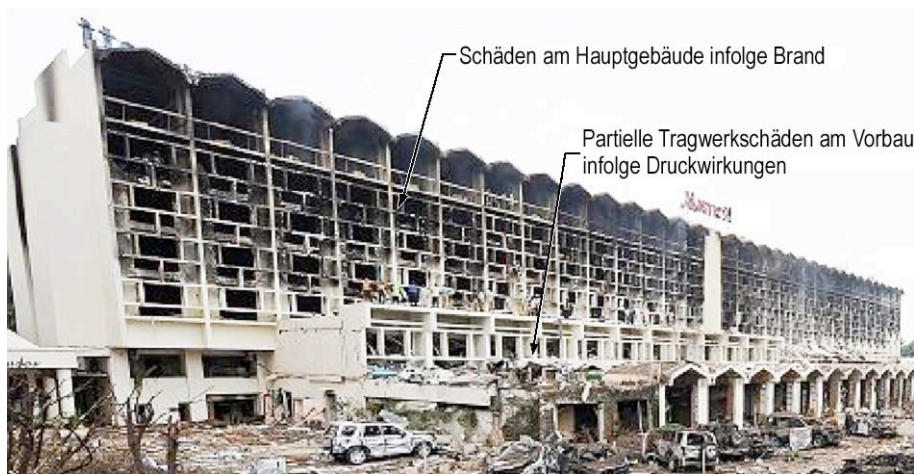
Beim Marriott Hotel handelt es sich um Gebäude mit einem Stahlbetontragwerk. Partielle Schäden an den Bauteilen des Stahlbetontragwerks sind zu erkennen (Bild 16), ebenso wurden Verkleidungen weggerissen (Bild 17). Die Verglasungen sind beim ganzen Gebäude geborsten. Zu einer vollständigen Zerstörung oder ein Einsturz von Gebäudeteilen kam es jedoch auch beim eingeschossigen Vorbau und dem Hoteleingang nicht. Aufgrund der Distanz von weniger als 30 m zum Explosionsort kann daraus geschlossen werden, dass die Sprengstoffladung des Lastwagens deutlich kleiner als 1'000 kg war. Die Analyse der Bauwerkschäden im Zusammenhang mit den Entfernungen zum ECP ergibt, dass es sich bei der VBIED um eine Sprengladung mit einem TNT-Äquivalent von etwa $W \approx 500$ kg gehandelt haben muss.

Das gesamte Gebäude des Marriott Hotels geriet nach der Explosion in Brand und brannte in der Folge vollständig aus (Bild 16). Aufgrund der Bilder brannte zu Beginn der östliche näher bei der Explosion gelegene Hotelflügel. Der Grossbrand des westlichen Gebäudeteils, rechts des Eingangs, folgte später. Die erwähnten Brandschutzeinrichtungen (Sprinkler) vermochten den Grossbrand nicht zu verhindern:

16: Gebäudeschäden

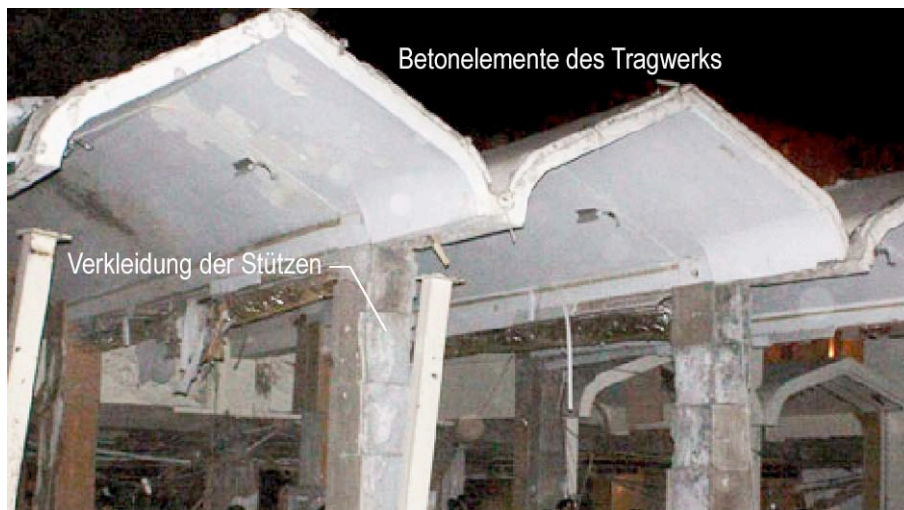
17: Hoteleingang mit Trümmern. Bei den Stützen des Vordachs erkennt man abgerissene Fassadenplatten, das Tragwerk ist jedoch noch weitgehend intakt.
