Motorradfahrer auf Bergstrassen: Unfallgeschehen und Sicherheitsmassnahmen

Auf Bergstrassen ist eine Häufung schwerer Unfälle mit Beteiligung von Motorradfahrern festzustellen. Die Betroffenen fordern zunehmend infrastrukturelle Massnahmen zur Erhöhung der Sicherheit. Das Tiefbauamt des Kantons Bern hat anhand ausgewählter Bergstrecken untersucht, wie sich die Sicherheit für Zweiradfahrer verbessern lässt und was für ein Kosten-Nutzen-Verhältnis die einzelnen Massnahmen aufweisen.

Von Markus Wyss, Daniel Schuler und Marco Ghielmetti *

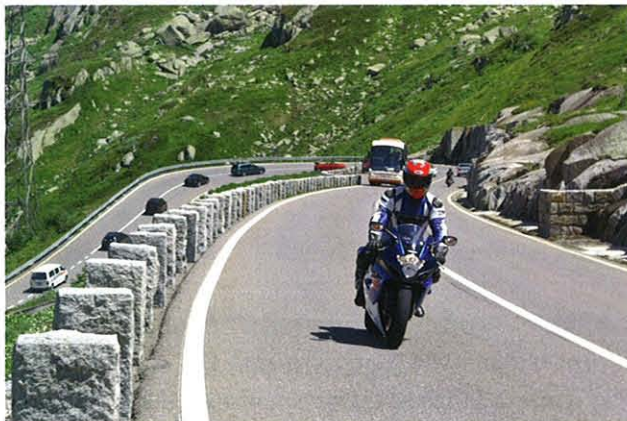
1: Wehrsteine als historische Elemente von Passstrassen.

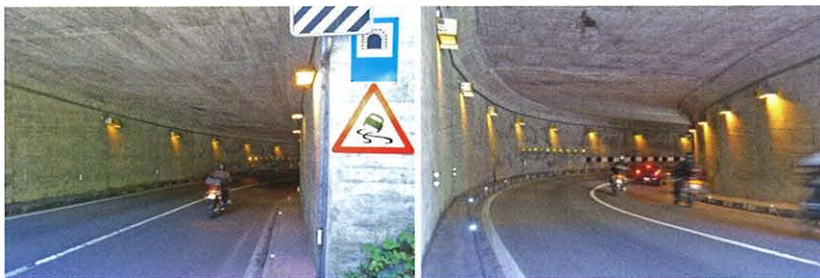
Unfallsschwerpunkt 1

3 Begegnungsunfälle

Bemerkung: Aktive Massnahmen Lauflicht, Leitbaken und Signalisation sind realisiert

Massnahmen:

1. *Priorität:* Gefahrensignal «Rechtskurve» anordnen, Reduktion der Höchstgeschwindigkeit prüfen

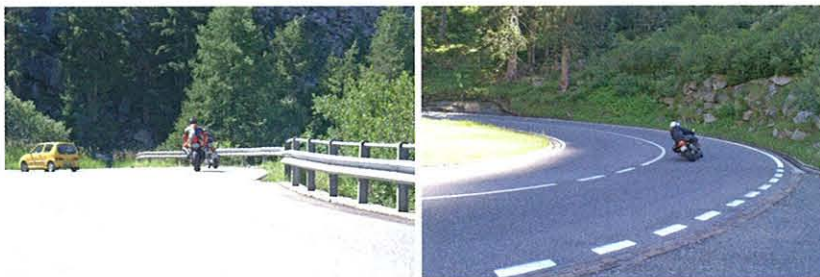
**Unfallsschwerpunkt 2**

6 Schleuder-/Selbstunfälle

Massnahmen:

1. *Priorität:* einfache Leitpfeile anordnen, Unterfahrerschutz an bestehender Leitschranke anbringen

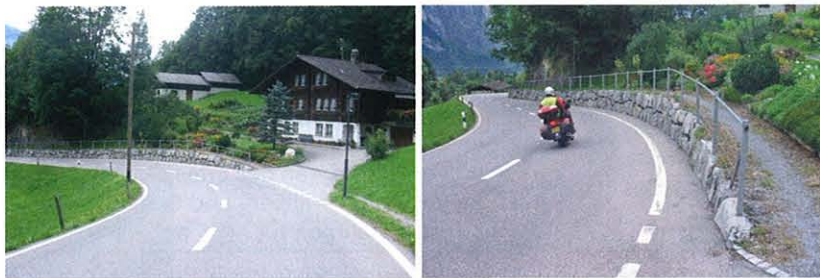
**Unfallsschwerpunkt 3**

7 Schleuder-/Selbstunfälle und Überholunfälle

Massnahmen:

1. *Priorität:* mehrteiligen Leitpfeil an Stützmauer anbringen

2. *Priorität:* private Einfahrt redimensionieren

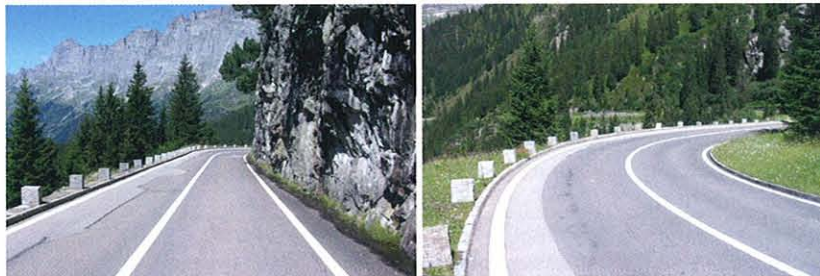
**Unfallsschwerpunkt 4**

4 Schleuder-/Selbstunfälle und Begegnungsunfälle

Bemerkung: Wehrsteine wegen überwiegender anderer Interessen belassen

Massnahmen:

1. *Priorität:* Gefahrensignal «Rechtskurve» oberhalb der Kurve anbringen

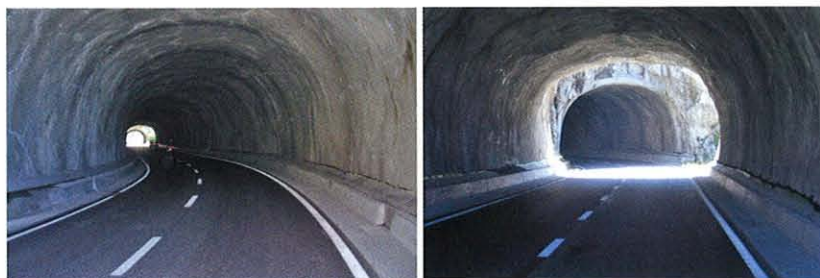
**Unfallsschwerpunkt 5**

4 Schleuder-/Selbstunfälle

Bemerkung: Westportal kritisch wegen Linienführung

Massnahmen:

1. *Priorität:* konventionelle Beleuchtung oder LED prüfen, Gefahrensignal «Linkscurve» oberhalb Tunnelportal anbringen

2. *Priorität:* gelbes Blinklicht bei Gefahrensignal prüfen, einfache Leitpfeile in Kurven anordnen, reduzierte Höchstgeschwindigkeit im Bereich der Tunnel prüfen

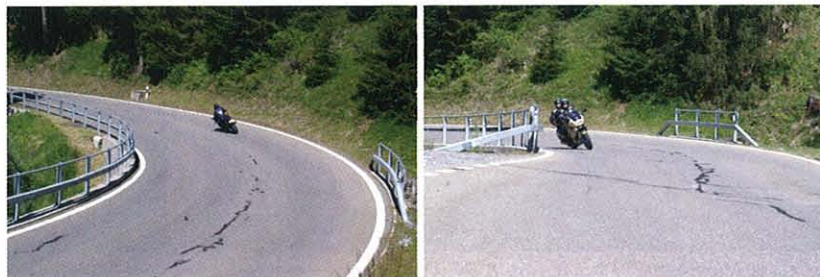
**Unfallsschwerpunkt 6**

2 Schleuder-/Selbstunfälle

Massnahmen:

1. *Priorität:* Leitpfeile Fahrtrichtung Passhöhe anordnen, Ersatz der bestehenden kurzen Leitschranke bergseitig durch System 51 mit Unterfahrerschutz

2. *Priorität:* gefährliches Hindernis (Abdeckung Schacht) entfernen

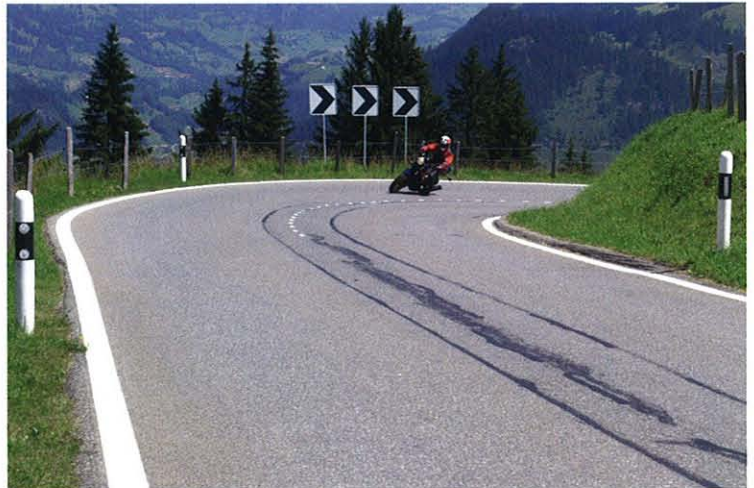
11: Es wurden keine Unfälle aufgrund von Mängeln an der Fahrbahn rapportiert.
