Das Loma Prieta Erdbeben vom 17. Oktober 1989

Daniel Schuler

Bern, August 1990

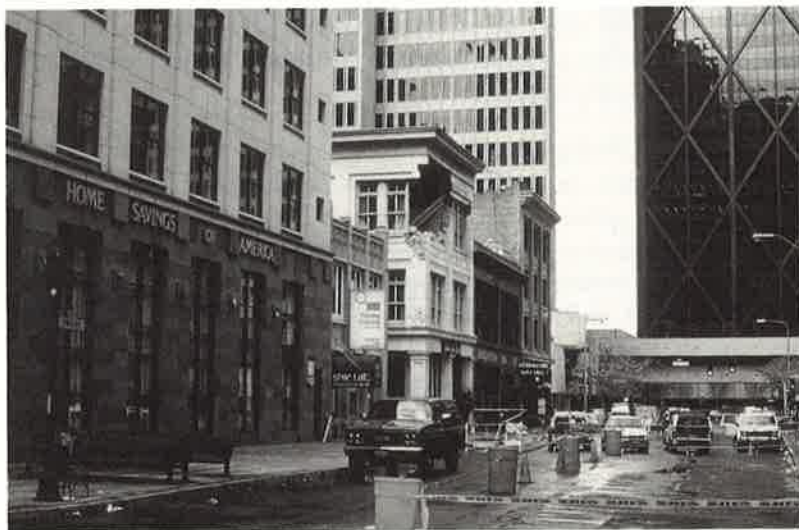
Bild 4, Durch das Erdbeben schwer beschädigtes Mauerwerksgebäude in mitten unbeschädigter Hochhäuser im Finanzviertel von San Francisco

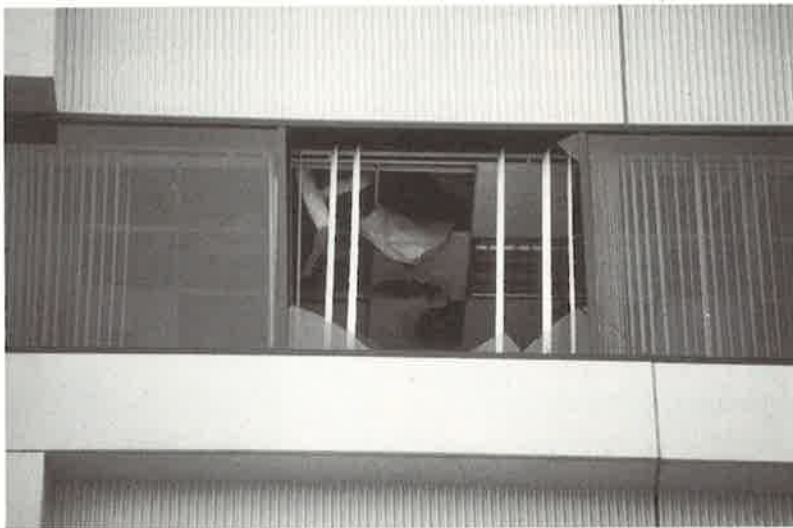
Bild 6, Trans Pacific Center in Oakland mit Schäden an den nicht zum Tragwerk gehörenden Einbauten wie Verglasungen und Deckenverkleidungen

Vor allem in den modernen Grossstädten ist die grosse Zahl solcher Schäden an Einbauten mit ein Grund für die hohen Kosten, welche auch vergleichsweise schwache Erdbeben verursachen können. Das erst vor sieben Jahren erstellte Trans Pacific Center der American Telephone & Telegraph (AT&T) in Oakland musste für die Instandstellung der ausgedehnten Schäden an den Einbauten für mehrere Monate vollständig geräumt werden. Der 6-stöckige Gebäudekomplex (Bild 29) mit nahezu 30'000 m² Geschossfläche erlitt zudem schwere Wasserschäden wegen Erdbebenschäden an den sanitären Anlagen und der Sprinkleranlage.

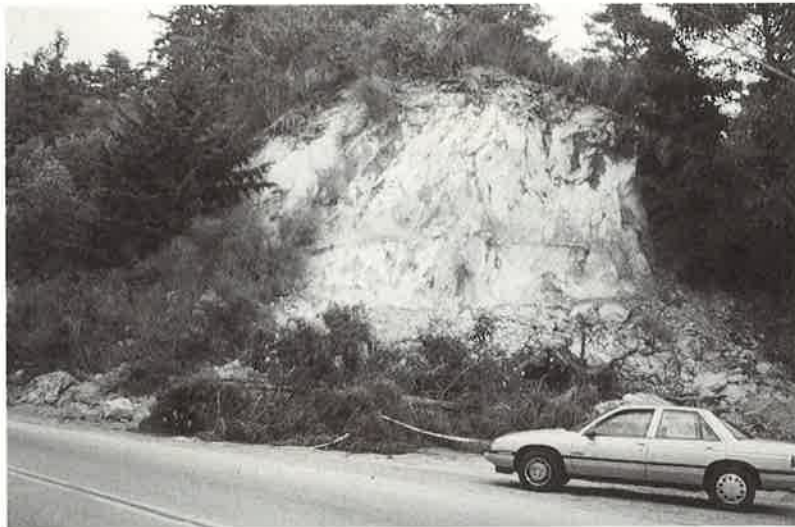
Bild 8, Durch das Erdbeben ausgelöste Rutschung in den Bergen von Santa Cruz

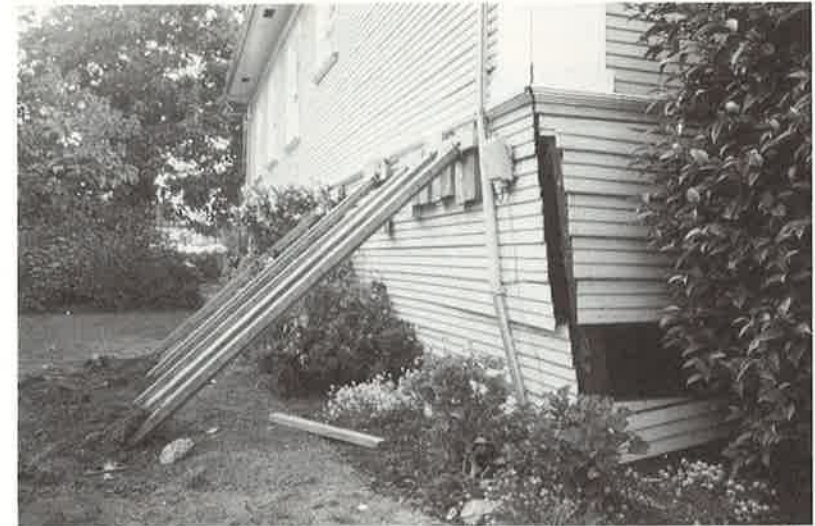
Bild 9, Beschädigte Stützenfundation eines Wohnhauses und Sicherungsmassnahme (Myrtle Street, Santa Cruz)

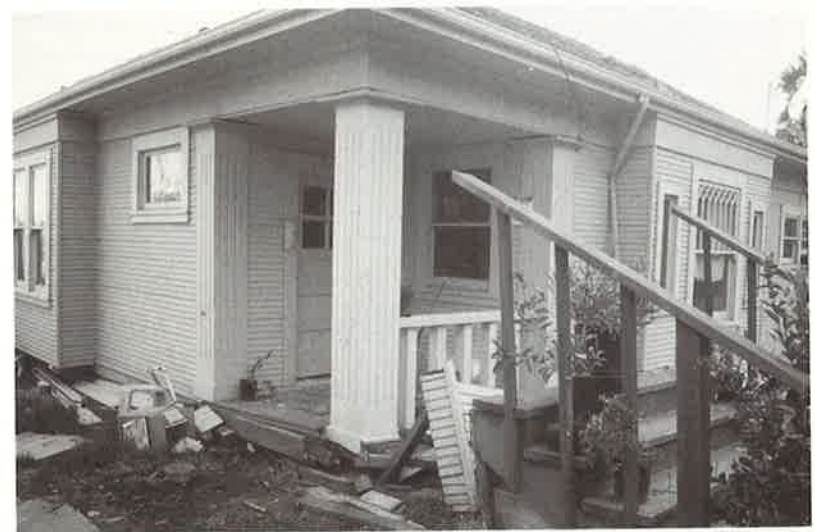
Erstaunlich war, dass die Häuser den Fall von den Stützen oftmals praktisch unbeschädigt überstanden, so dass in vielen Fällen nicht einmal Glasbruch entstand (Bild 10). Grundsätzlich bestätigte sich damit, dass Holzkonstruktionen infolge ihres zähen Materialverhaltens eine sehr gute Erdbebenwiderstandsfähigkeit aufweisen und Total-einstürze sehr unwahrscheinlich sind. Menschenleben wurden deshalb in diesen Bauten auch kaum gefährdet.

Bild 10; Beim vollständigen Versagen der Stützen betrug die seitlichen Gebäudeverschiebungen oftmals weit über einen Meter. Man beachte die Eingangstreppe vorne rechts (Myrtle Street, Santa Cruz)

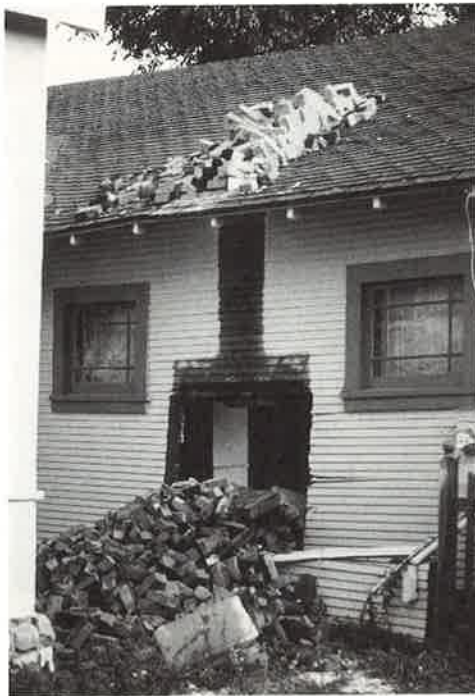
Bild 12, Einstürze von gemauerten Kaminen sind überaus häufige Erdbebenschäden

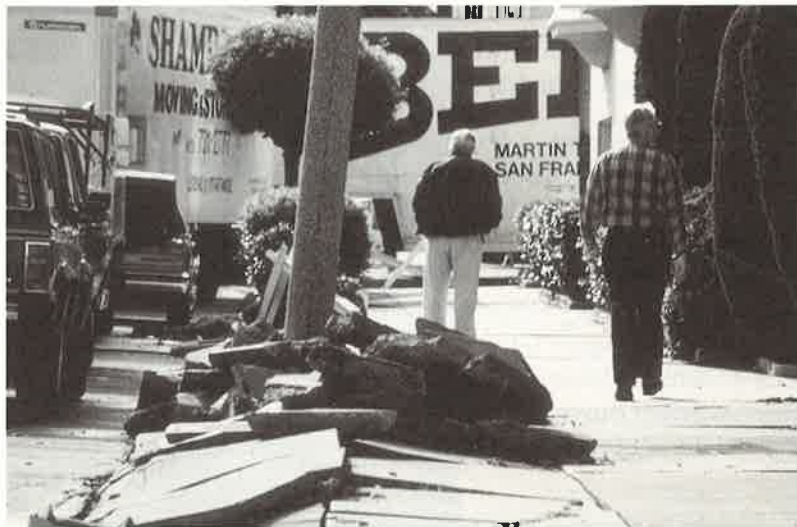
Die Ein- oder Mehrfamilienhäuser im Marina Quartier sind Holzbauten, welche in der Zeit um 1920 erstellt wurden (Bild 13). Infolge der grossen Bodenbewegungen in diesem Gebiet (Bild 14) kam es beim Grossteil der Gebäude zu leichten Schäden, wie beispielsweise Risse im Verputz. Schwer betroffen wurden vor allem aber die drei- und vierstöckigen Bauten. Als Gründe für die auffallende lokale Konzentration der Erdbebenschäden und die Einstürze einiger grösserer Bauten sind die ungünstigen Baugrundbedingungen sowie spezielle Gegebenheiten der Baukonstruktion zu nennen.

Bild 14, Durch das Erdbeben aufgeschobener Strassenbelag im Marina Quartier

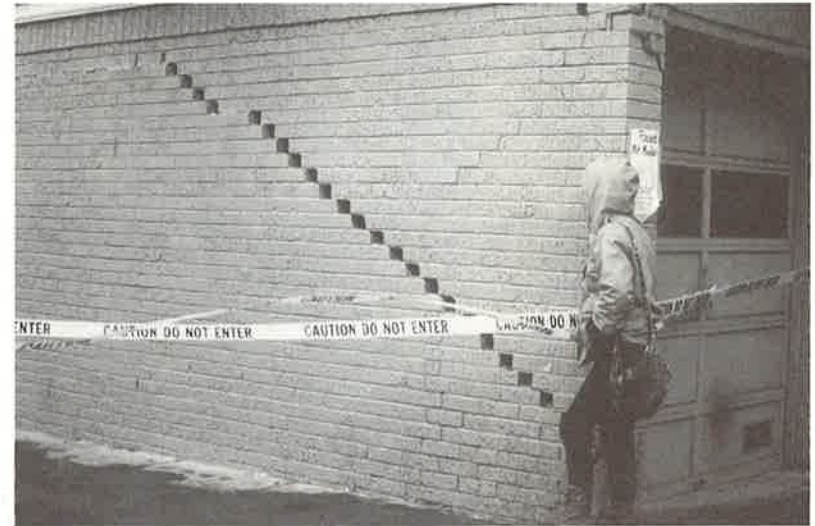
Bild 15, Schubriss in der gemauerten Seitenwand eines durch Garageneinfahrten "geschwächten" Erdgeschosses ("soft storey") im Marina Quartier

Analog dem Schadenmechanismus im Marina Quartier in San Francisco wurden generell die Gebäude mit "weichen" Erdgeschossen, beispielsweise mit Läden und grossen Schaufensterflächen, am schwersten betroffen. Wegen den fehlenden Schubwänden im Erdgeschoss weisen solche Bauten in horizontaler Richtung oftmals eine zu geringe Festigkeit auf und sind deshalb stark Erdbebengefährdet (vgl. auch Kap. 7.3).

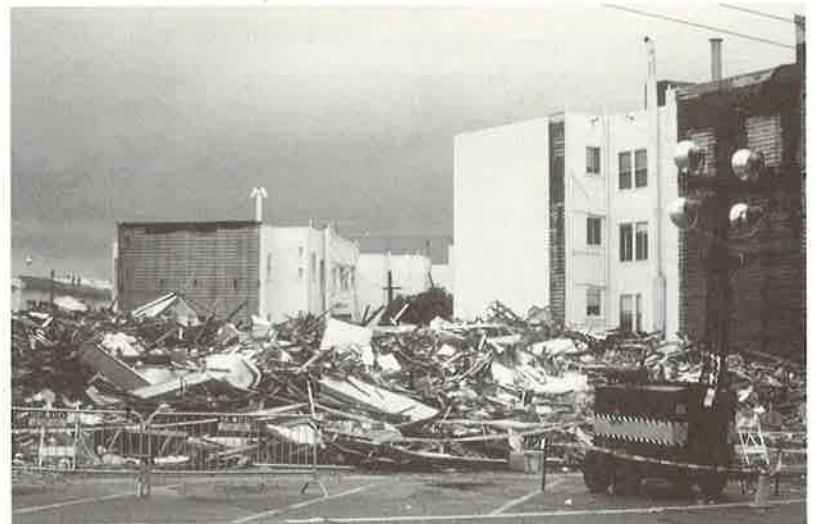
Bild 16, Komplette eingestürztes nur einseitig angebautes Eckhaus (Ecke Cervantes Boulevard - Fillmore Street, Marina Quartier, San Francisco)

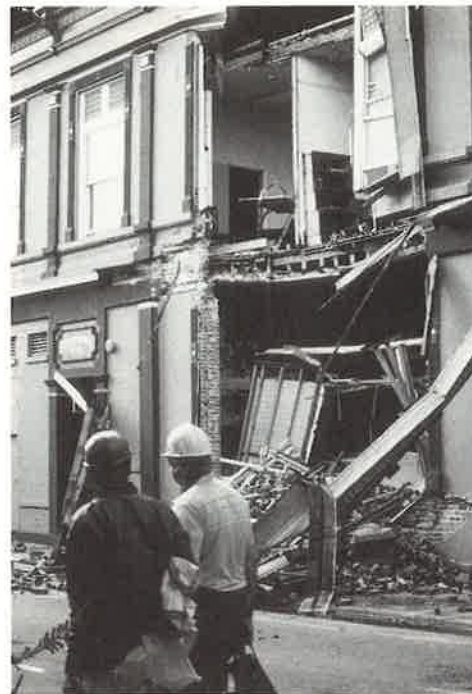
Für die verbreiteten Schäden an Backsteinbauten können zwei Hauptursachen genannt werden. Zum einen sind dies die oftmals schlechten Verbindungen der Holzdecken- und Dachkonstruktionen mit den gemauerten Tragwerkswänden und zum andern das allgemein wenig duktile Verhalten von Backsteintragwerken. Bei einigen Bauten mit fast gänzlich fehlenden Verbindungen zwischen der Aussenwand und den Holzbalkendecken kippten sich über die gesamte Bauwerkshöhe erstreckende Wandpartien nach aussen (Bild 17). Sehr häufig anzutreffende Schadenbilder waren im Dachbereich eingestürzte Brüstungen (Bild 18) oder in den oberen Stockwerken gelegene Wandpartien, welche aus dem Mauerverbund fielen. Typisch waren solche Schäden bei Gebäudeecken (Bild 19) oder unterhalb der Dachtraufe bei den Auflagern des Dachstuhls zu finden (Bild 20). Bei den schwer beschädigten Bauten stürzte darum das Dach ein.

Bild 17, Wegen der ungenügenden Verbindungen mit der Holzbalkendecke eingestürzte Wand (Pacific Garden Mall, Santa Cruz)

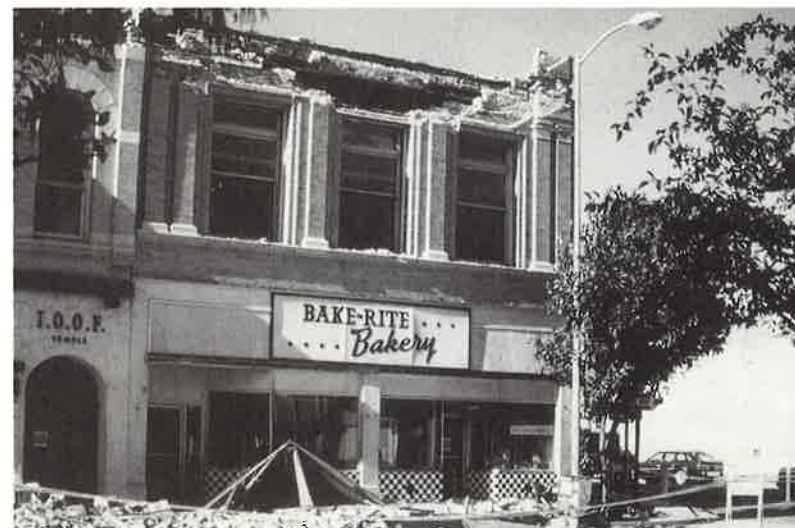
Bild 18, Abgestürzte Mauerwerksbrüstung eines Backsteingebäudes im Zentrum von Watsonville

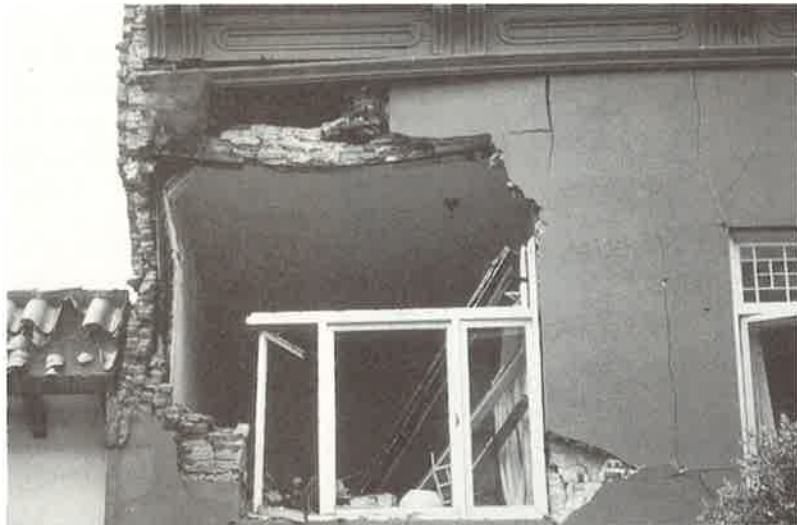
Eingestürzte Fassadenbereiche fanden sich häufig bei Fenstern, wo eine durch die Fensteröffnung bedingte Schwächung des Mauertragwerks vorhanden ist (Bild 19). Deutlich waren an solchen Stellen auch die infolge der Kerbwirkung immer von den Fensterecken ausgehenden Schubrisse zu erkennen. Aus dem Umstand, dass diese Mauerwerksrisse ausschliesslich entlang den Mörtelfugen verliefen, kann auch auf eine oftmals ungenügende Mörtelqualität geschlossen werden (Bild 15, 73). Geschwächte Bereiche des Mauerwerkverbunds, welche häufige Schadenquellen darstellen, verursachten auch die Kamine, welche oft zwischen zwei Steinlagen in den Aussenwänden hochgezogen sind.

Bild 19, Im Bereich der Gebäudeecke und einer Fensteröffnung schwer beschädigtes Backsteingebäude (Pacific Garden Mall, Santa Cruz)

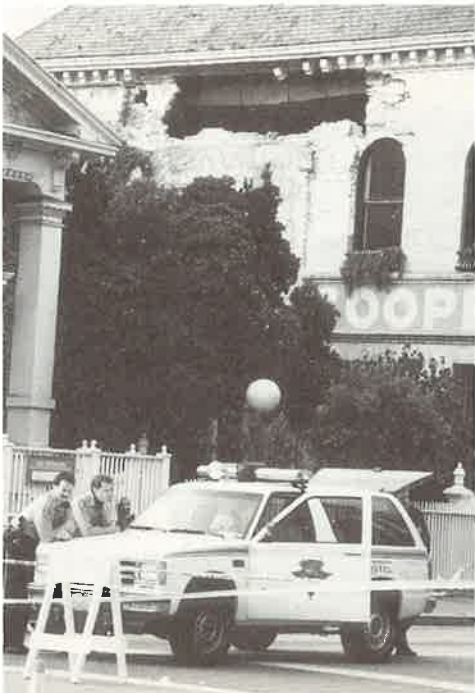
Bild 20, Unterhalb der Dachtraufe abgestürzte Mauerwerkspartie. Das abgebildete Cooper Building wurde eine Woche nach dem Erdbeben abgerissen (Pacific Garden Mall, Santa Cruz)

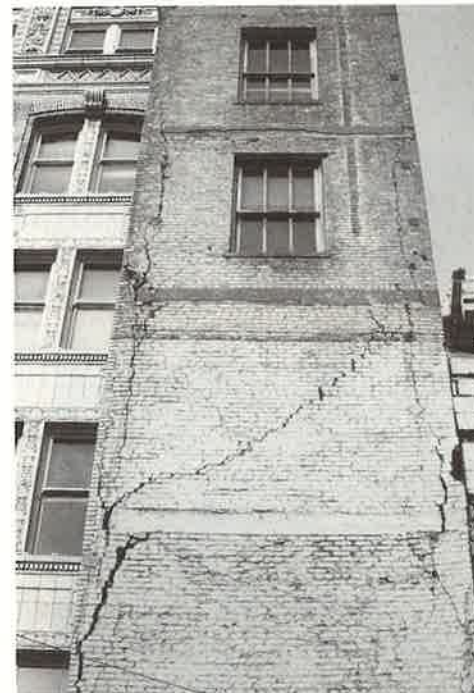
Grosse Backsteinbauten mit mehr als drei- oder vier Stockwerken, wie sie in den grossen Städten San Francisco und Oakland verbreitet sind, wurden in den meisten Fällen mit einem Tragwerk in Stahlskelettbauweise erstellt. Diese Bauten hielten früheren Erdbeben in Kalifornien besser stand, als die unverstärkten kleineren Bauten mit Tragwänden aus Backstein²⁾. Obwohl keines der Gebäude mit Stahlskelett und Mauerwerksaussteifungen einstürzte, verursachte das Beben vom 17. Oktober 1989 vergleichsweise schwerwiegende finanzielle Schäden an diesen Bauten. Das Herausfallen von Sichtmauerwerk über grosse Fassadenbereiche und ausgedehnte Rissbildungen waren typische Schadenbilder (Bild 21).

Bild 21, Ausgedehnte Schubrisse in den aussteifenden Backsteinwänden eines 8-stöckigen Stahlskelettbaus in Oakland

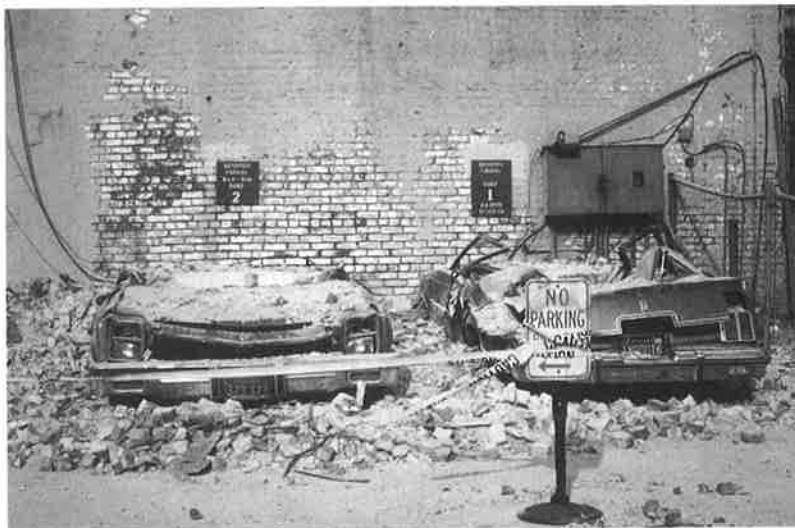
Bild 23, Durch die abstürzenden Mauerwerkstrümmer zerstörte Fahrzeuge

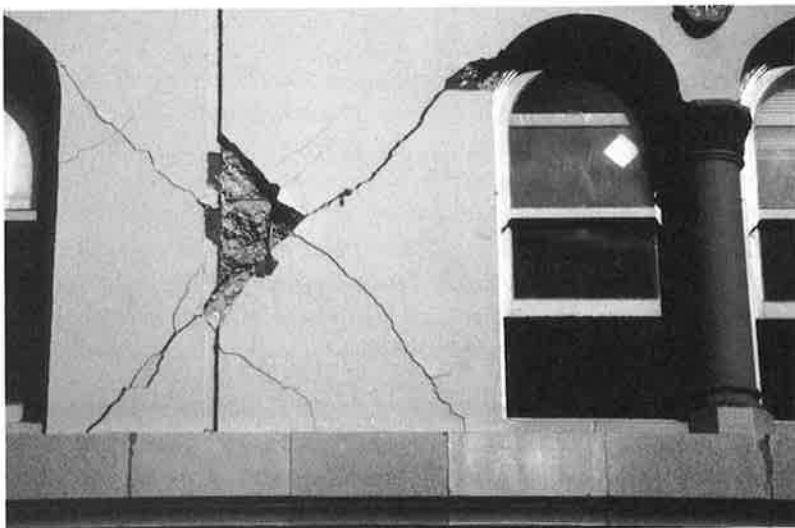
In Santa Cruz wies das Palomar Hotel, ein 7-stöckiger Stahlbetonbau an der Pacific Garden Mall, ausgedehnte Risse an allen Schubwänden im zweite Stockwerk auf (Bild 24). Zum Teil sind diese Schäden auf die ungünstigen in der Nähe des San Lorenzo Rivers vorherrschenden Baugrundbedingungen zurückzuführen (vgl. Bild 34). Bei den neueren Bauten auf dem Gelände der Universität von Kalifornien in Santa Cruz, welches sich auf wesentlich festerem Untergrund befindet¹⁾, kam es demgegenüber kaum zu Schäden.

Bild 24, Für horizontale Erdbebenbelastung typische Schrägrisse an den Schubwänden des 7-stöckigen in Stahlbeton ausgeführten Palomar Hotels in Santa Cruz. Betonabplatzung im Bereich der Gebäudedilatation

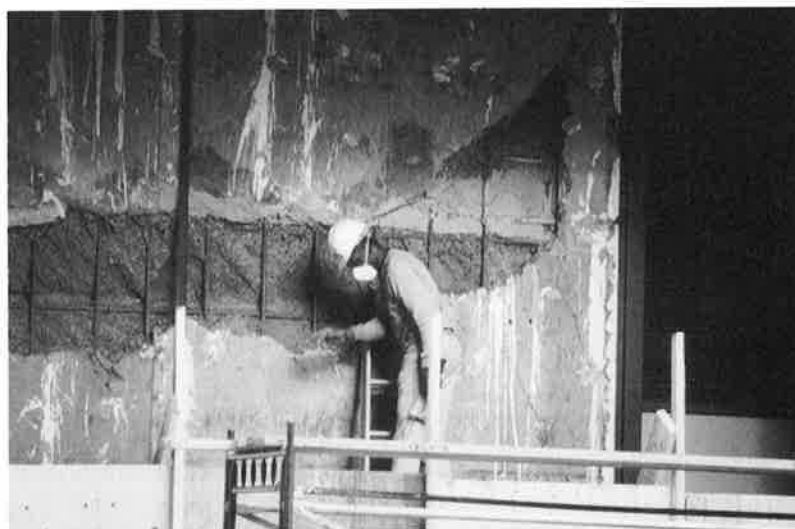
Nahezu 100 Kilometer vom Epizentrum entfernt im Geschäftszentrum von Oakland wurde ein in den frühen 60-iger Jahren erbautes 15-stöckiges Bürogebäude schwer beschädigt. Die Schubtragwände aus Leichtbeton im Erdgeschoss wurden durch die Einwirkung der horizontalen Erdbebenlasten so schwer beschädigt, dass die Bewehrung freigelegt wurde (Bild 25). Dank dem Stahlskelettragwerk dieses Gebäudes kam es aber zu keinen schwereren Schadenfolgen²⁾.

Bild 25, Betonabplatzungen an den Schubwänden im Erdgeschoss eines 15-stöckigen Bürogebäudes im Zentrum von Oakland. Dank des Stahlskelettragwerks dieses Baus kam es zu keinen schwereren Schäden

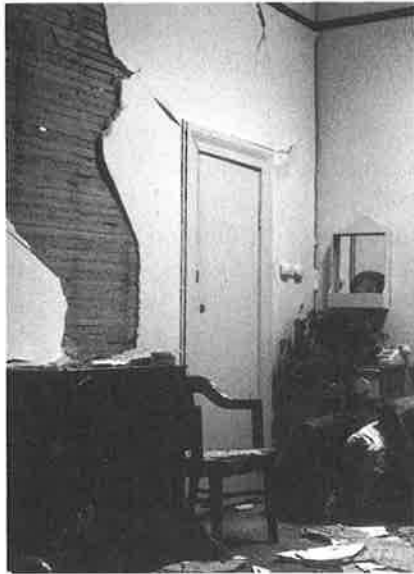
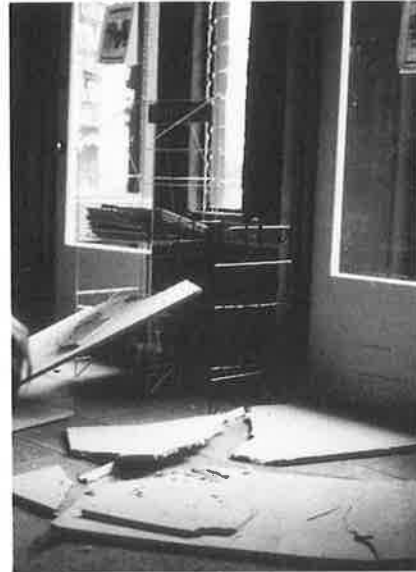
An den zum grossen Teil älteren Bauten im Epizentralgebiet waren die Schäden an den nicht zum Tragwerk gehörenden Einbauten (non-structural-elements) aufgrund des allgemein geringen Ausrüstungsstandards dieser Gebäude auf Schäden an den Gipsverputzen, an den Verglasungen und am Mobiliar beschränkt (Bild 26). Diese Schäden waren aber ausserordentlich verbreitet und betrafen fast alle Bauten an den beschriebenen Schadenplätzen. Bei abgehängten Akustikdecken, wie sie in einigen Geschäften an der Pacific Garden Mall in Santa Cruz eingebaut waren, fielen die Deckenplatten aus ihren Halterungen (Bild 27). Obwohl sich solche Schäden konstruktiv einfach und ohne Mehraufwand vermeiden liessen, scheinen sie bei einem Erdbeben die Regel zu sein.

Bild 26 und 27, Erdbebenschäden am Verputz und an abgehängten Decken in Bauten an der Pacific Garden Mall in Santa Cruz

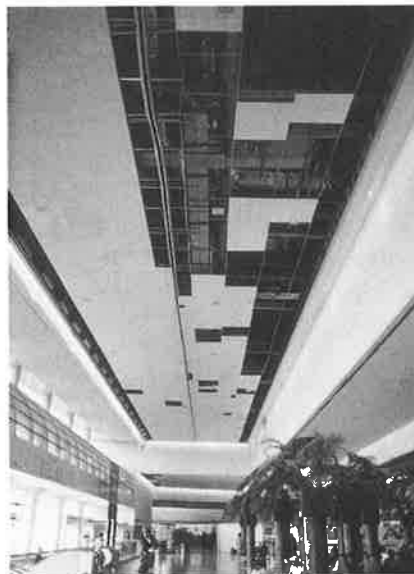
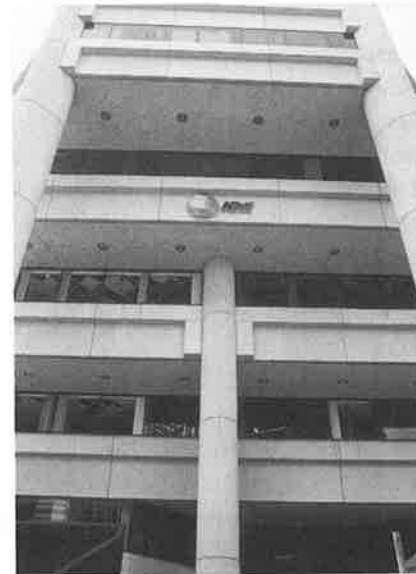
Auch ausserhalb des Epizentralgebiets waren Erdbebenschäden an den abgehängten Decken von modernen Bauten häufig. So beispielsweise in der Eingangshalle des Internationalen Flughafens von San Francisco (Bild 28). Im Kontrollturm des Flughafens wurden zwei Mitarbeiter der Flugsicherung durch Deckenelemente verletzt. Der Flugbetrieb musste für mehrere Stunden eingestellt werden, weil Apparaturen durch die herabgefallenen Deckenplatten beschädigt wurden.

Bild 28 und 29, Schäden an den nicht zum Tragwerk gehörenden Einbauten in der Eingangshalle des Internationalen Flughafens von San Francisco (links) und am AT&T Gebäude in Oakland (rechts)

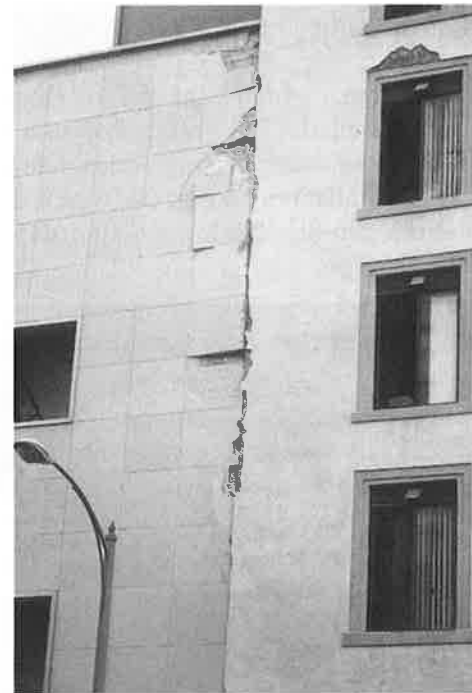
Bild 30, Fassadenschaden im Bereich der Gebäudedilatation, hervorgerufen durch das Aneinanderschlagen von verschieden hohen und dadurch unterschiedlich schwingenden Bauten

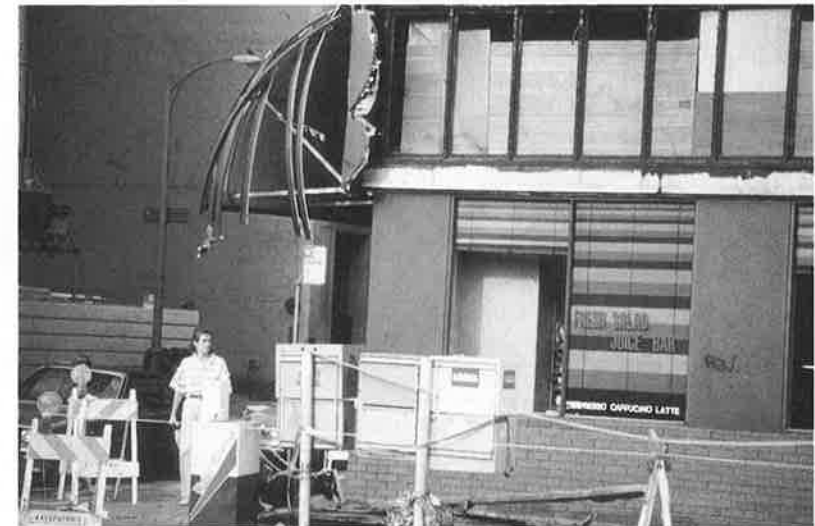
Bild 31, Wegen ungenügenden Befestigungen abgestürztes Vordach in Oakland

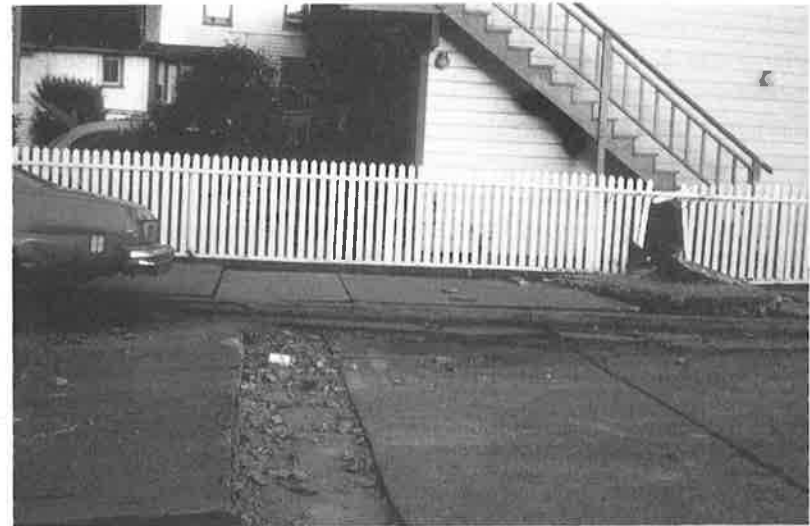
Bild 33, Bodenverschiebungen, welche annähernd einen halben Meter betragen, sind an dem auseinander gerissenen Strassenbelag gut sichtbar

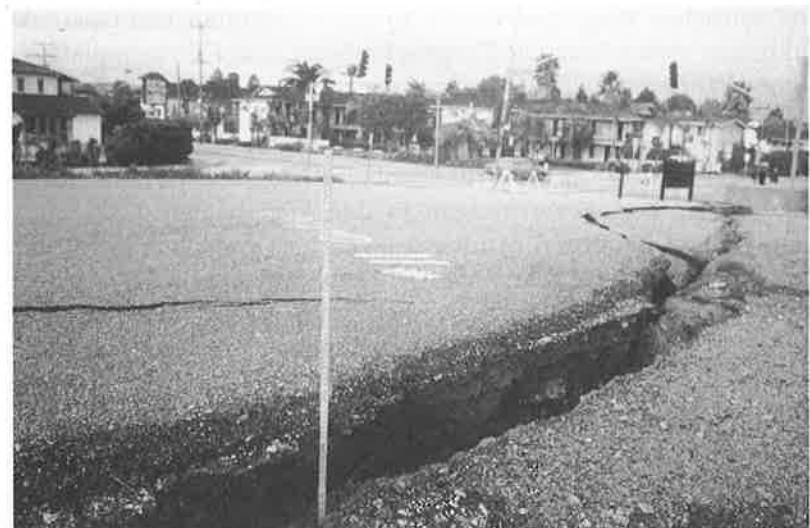
Bild 34, Setzung infolge des wenig stabilen sandigen Untergrunds in der Nähe des San Lorenzo Rivers in Santa Cruz

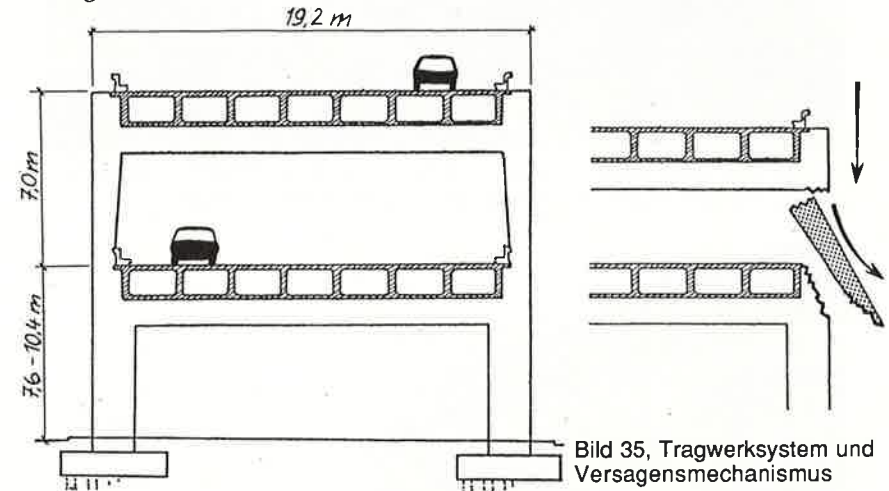
Bild 35, Tragwerksystem und Versagensmechanismus

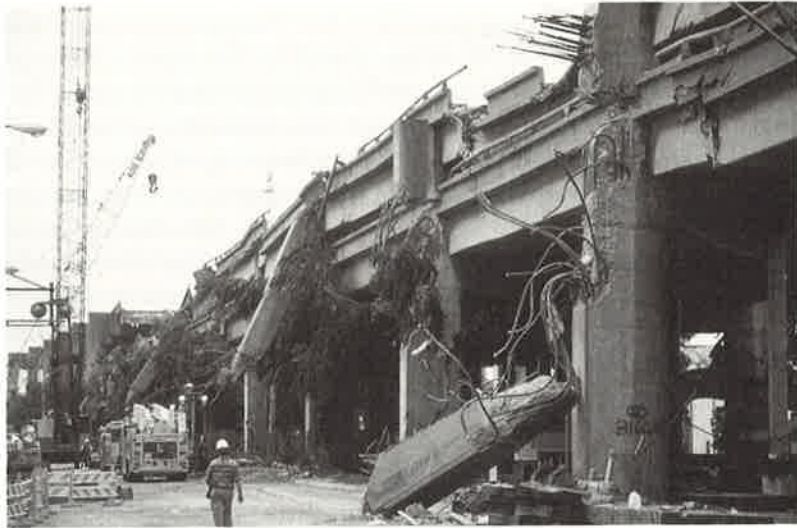
Bild 36, Auf einer Länge von über 1,5 Kilometer eingestürzte Hochstrassenbrücke (Cypress structure) des Interstate Freeways 880 in Oakland

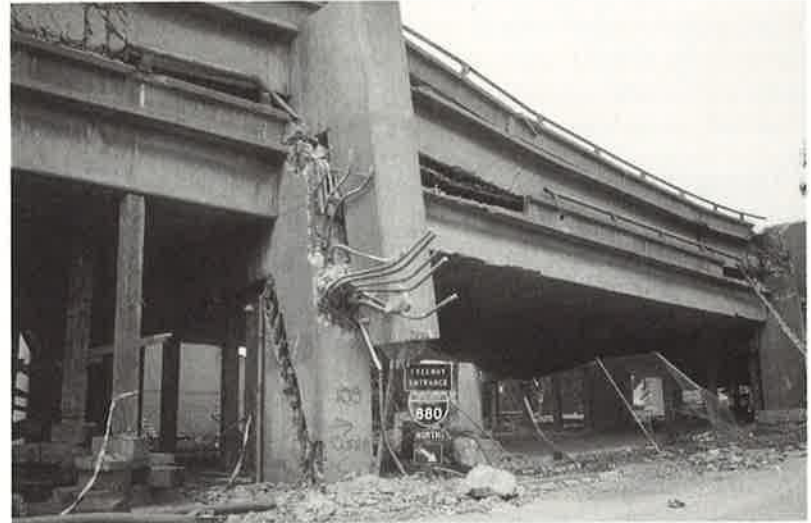
Bild 38, Der Versagensmechanismus der Stahlbetonrahmen ist an den Stellen, an denen die Stützen selbst nicht versagten, gut zu erkennen

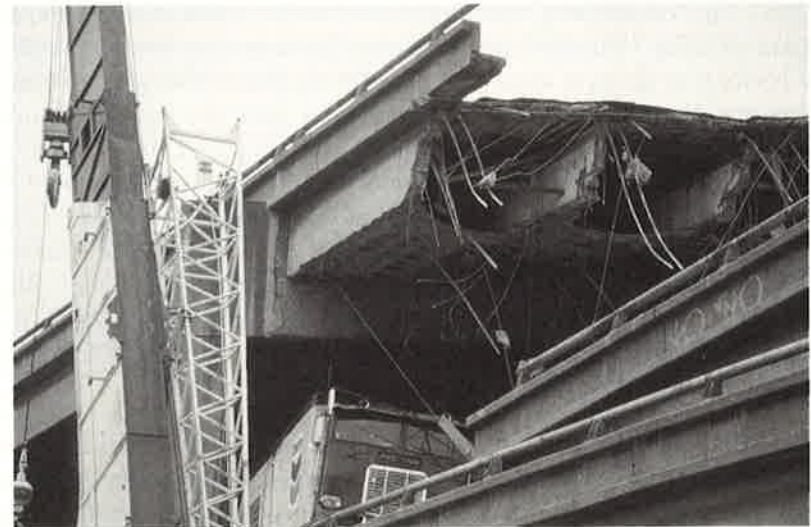
Bild 39, Die zweistöckige Hochstrassenbrücke hielt dem Beben nur auf einem kurzen 25 Meter langen Autobahnabschnitt stand

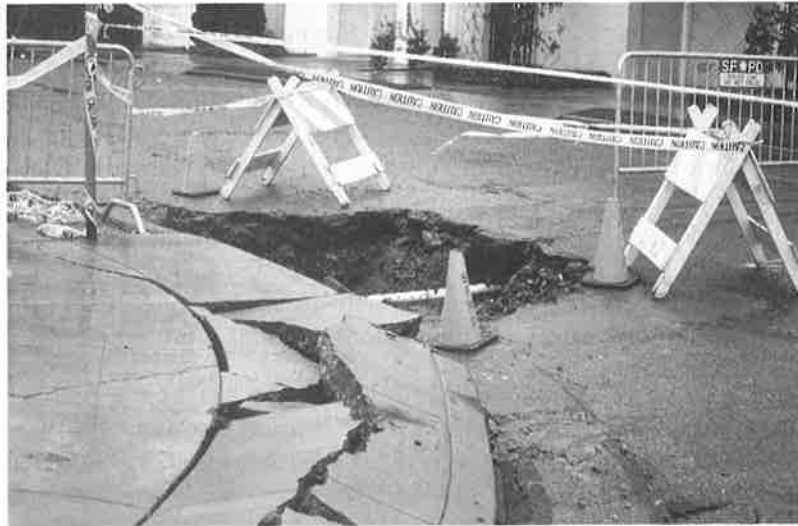
Bild 40, Infolge der grossen Bodenverschiebungen kam es im Marina Quartier von San Francisco zu unzähligen Wasserleitungsbrüchen und einem Ausfall der örtlichen Wasserversorgung

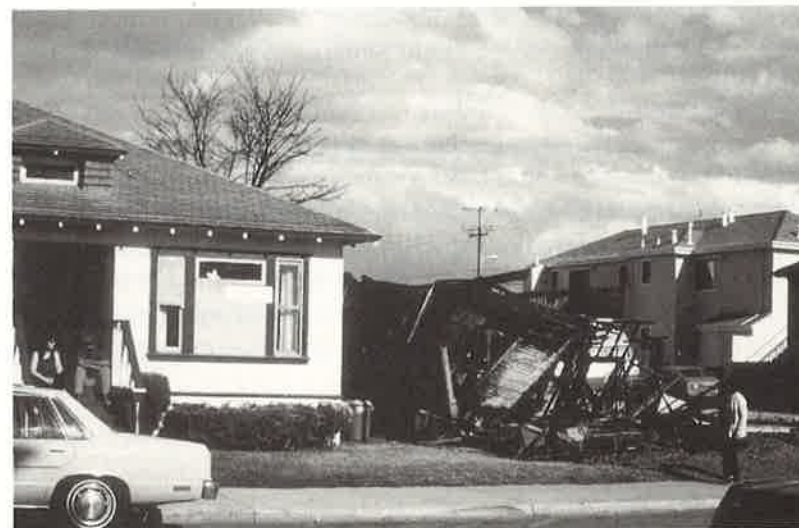
Bild 65, Ein nach dem Erdbeben ausgebroches Feuer zerstörte dieses Wohnhaus in Watsonville

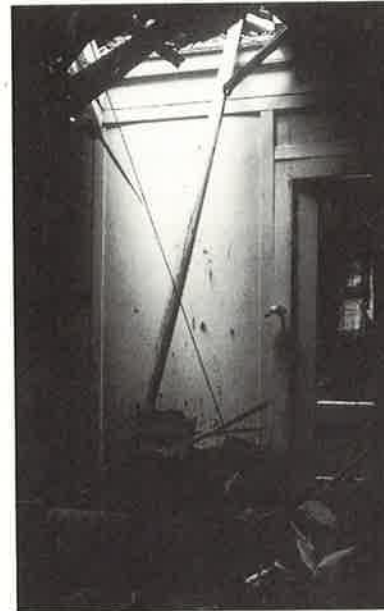
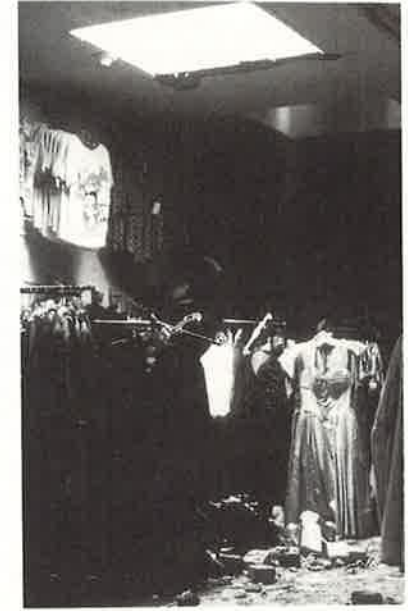
Bild 69 und 70, Erdgeschossräume von gebäuderückseitigen Anbauten, bei denen die Decke (links) oder das Oberlicht (rechts) von Trümmern durchschlagen wurde (Pacific Garden Mall, Santa Cruz)

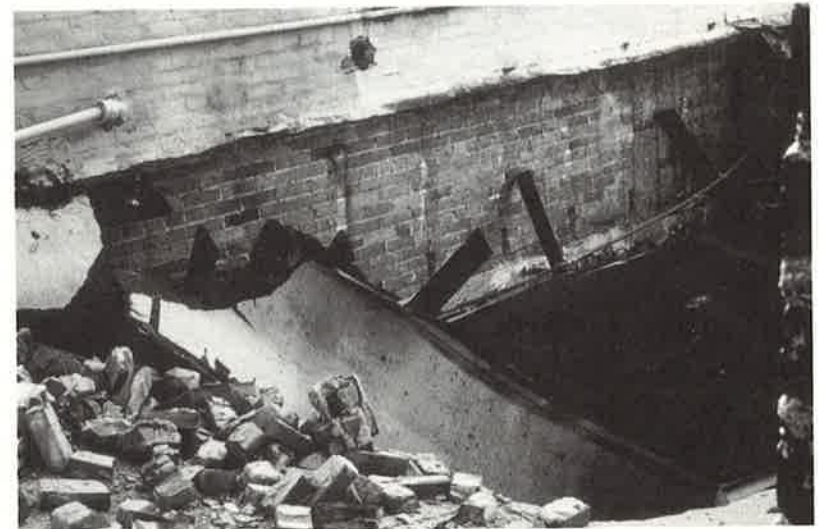
Bild 71, Von den Trümmern eines benachbarten höheren Gebäudes durchschlagenes Flachdach (Pacific Garden Mall, Santa Cruz)

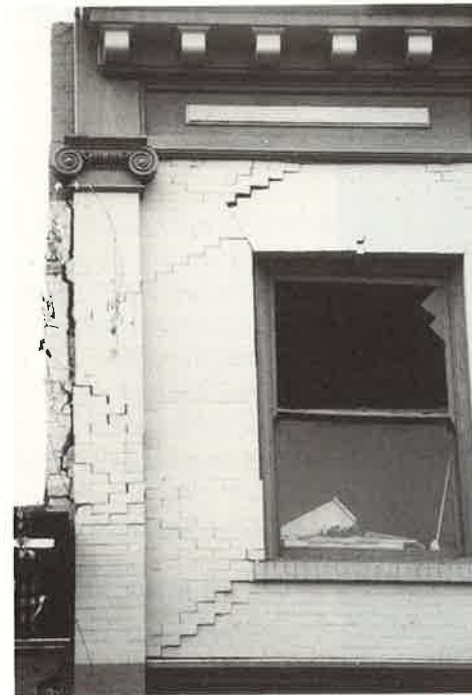
Bild 72, Schwer beschädigtes Mauertragwerk an der Pacific Garden Mall in Santa Cruz. Man erkennt die für Erdbebenbelastungen typischen von den Ecken der Fenster ausgehenden Schubrisse und links den Abriss der Seitenwand (Querwand)

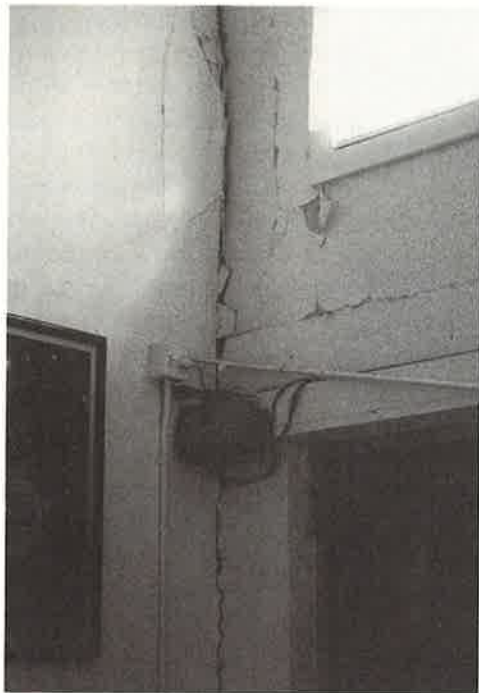
Bild 74, Im Innern sichtbarer über die ganze Raumhöhe führender Abriss einer Gebäudedefrontwand (Pacific Garden Mall, Santa Cruz)

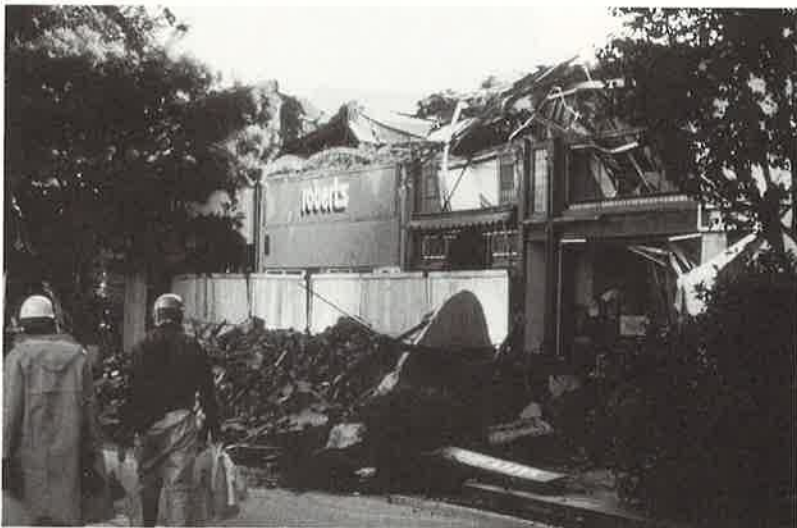
Bild 75, Die meisten Bauten an der Pacific Garden Mall in Santa Cruz wiesen schwere Erdbebenschäden auf - einige Gebäude stürzten vollständig ein
