# SICHERHEIT VON GELÄNDERN

## GELÄNDER UND BRÜSTUNGEN BEI HISTORISCHEN BAUTEN

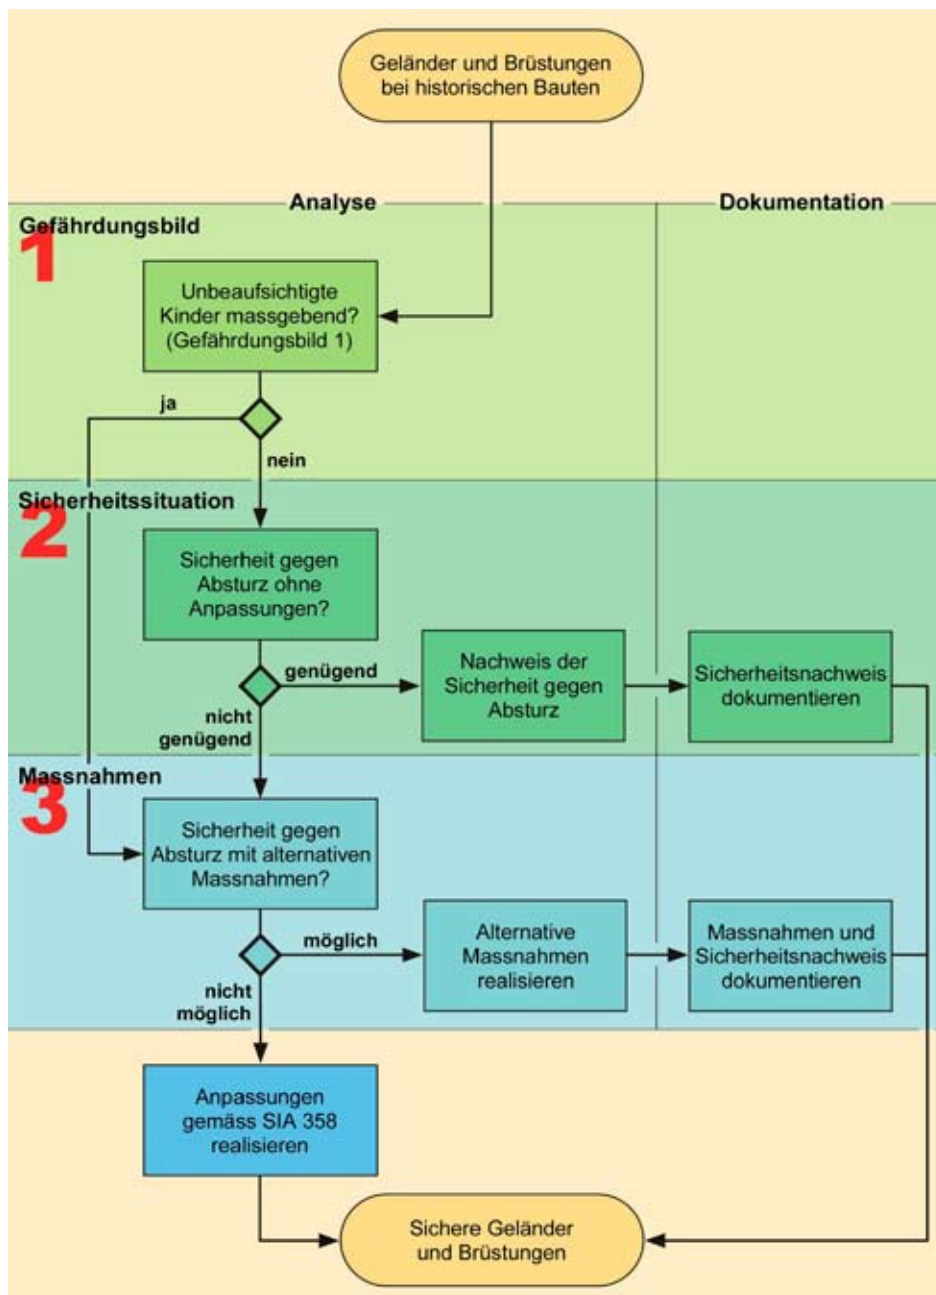
01 Entscheidungsdiagramm zum Vorgehen bei der Beurteilung der Notwendigkeit von Anpassungen (Diagramm: Daniel Schuler)

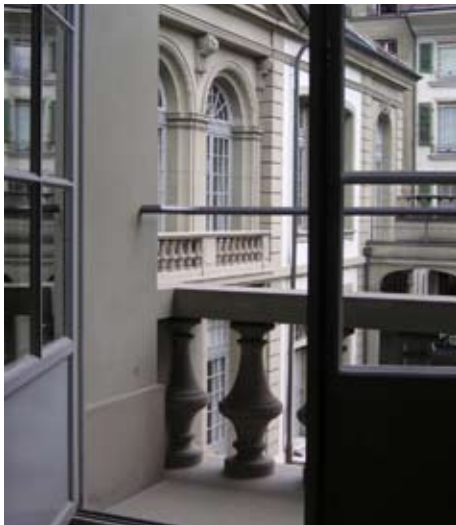
**02** Balustrade vor einem wenig tiefen Balkon mit Fenstertüren im gleichen Gebäude. Ein zusätzlicher Wehrstab in Normhöhe schützt vor unbeabsichtigtem Überkippen. Die zu breiten Öffnungen zwischen den Balustern und die zu grosse Lücke zwischen Balustradenabdeckung und Wehrstab werden akzeptiert

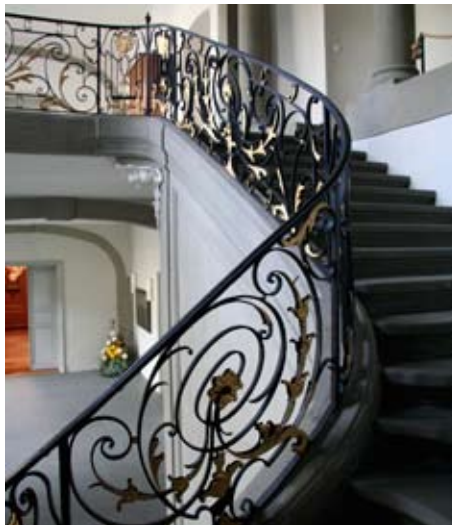
**03** Historisches Geländer in einem Gebäude um 1755, heute genutzt als Verwaltungsgebäude. Trotz zu geringer Höhe und zu grossen Öffnungen ohne Veränderungen beibehalten
