# Buncefield Fire

Quick Look Report

Am 11. Dezember 2005 kam es in einem Tanklager 40 km nordwestlich von London zu einem Grossbrand. Ausgelöst durch eine starke Explosion brannten während Tagen zahlreiche Tanks in denen Brenn- und Treibstoffe gelagert waren. Der Brand wird als das grösste Brandereignis in Europa seit dem zweiten Weltkrieg bezeichnet. Die vorliegende Auswertung von Informationen zum Grossbrand im Buncefield Tanklager entstand kurz nach dem Ereignis. Sie basiert auf Recherchen bei Spezialisten und einer Durchsicht von amtlichen Informationen und Pressemeldungen. Auf Grund der Einzigartigkeit des Ereignisses sowie dem zahlreichen Bild- und Pressematerial ist eine kurz gefasste und schnell verfügbare Auswertung dieser Informationen für die Ereignisdienste von grossem Interesse.

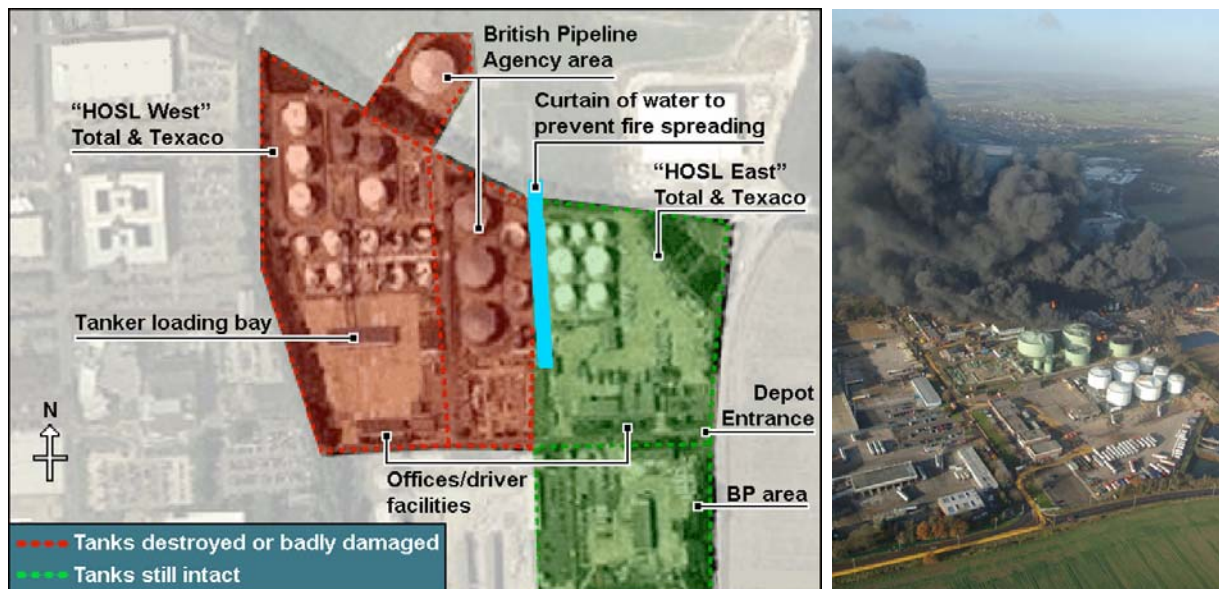
Durch das Brandereignis wurde der nordwestliche Teil der Anlage mit insgesamt 22 Treibstofftanks zerstört oder schwer beschädigt. Das betroffene Areal hat eine Ausdehnung von ca. 300 x 400 m und umfasst eine Fläche von rund 80'000 m<sup>2</sup>.

In der Grafik oben ist dargestellt, dass die östlich gelegenen Tankanlagen "HOSL East" mit einem Wasservorhang vor der Hitzewirkung der Brände geschützt wurden. Die Auswertung des Bildmaterials zeigt jedoch, dass auch die in der obigen Luftaufnahme hellgrün zu erkennenden Tanks der *British Pipeline Agency* (BPA) nicht alle in Brand geraten waren. Die sieben weissen Tanks auf dem Areal "HOSL East" in denen Kerosin gelagert wurde, waren nicht vom Brandereignis betroffen. Die in der Luftaufnahme auf der folgenden Seite zu sehenden Schlauchleitungen lassen im Weiteren darauf schliessen, dass der Löscheinsatz primär bei den Tanks 4, 5 und 6 der *BPA* erfolgte. Ein Plan mit den Tanks und ihren Nummern findet sich auf der folgenden Seite.

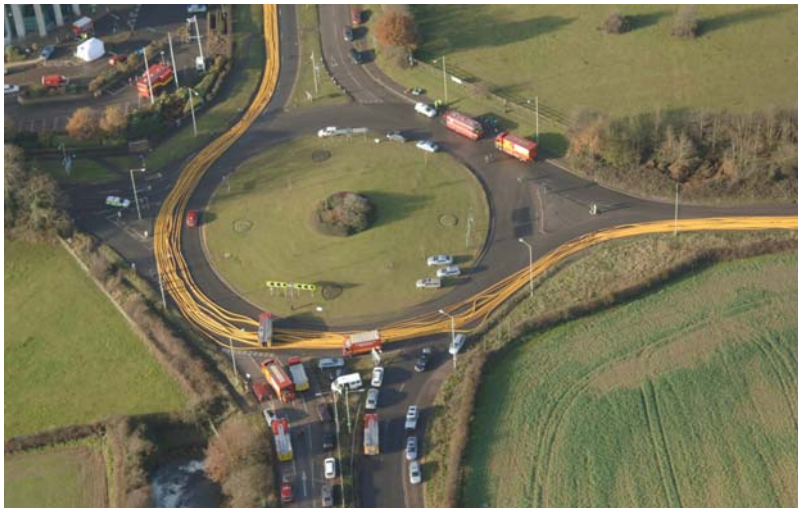
Schlauchleitungen für den Löschwassertransport sowie Fahrzeuge der Ereignisdienste beim 1,2 km vom Brandort entfernten Kreisell des Anschlusses J8 der Autobahn M1

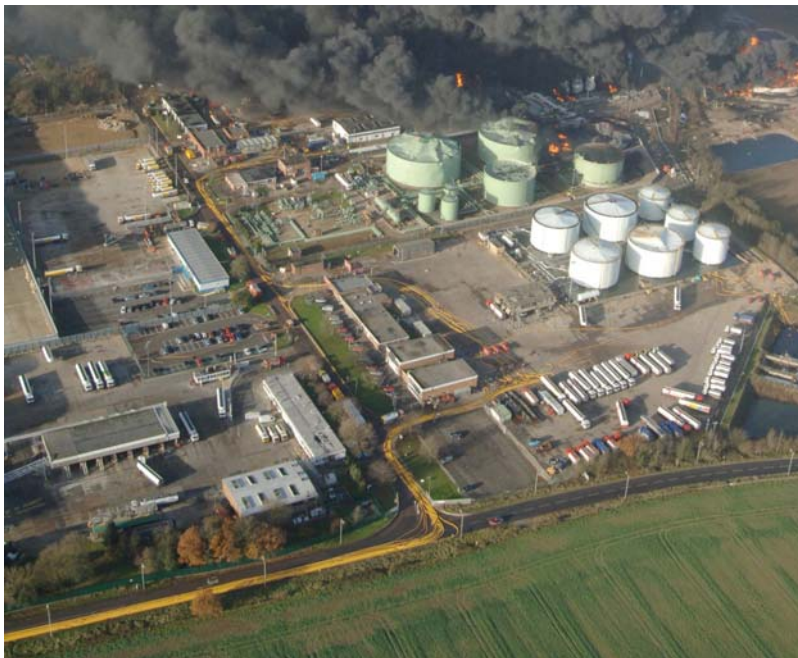
Schlauchleitungen beim Eingang zum Gelände des Tanklagers der HOSL auf der Ostseite der Anlage und Verlegung der Schläuche innerhalb des Areals

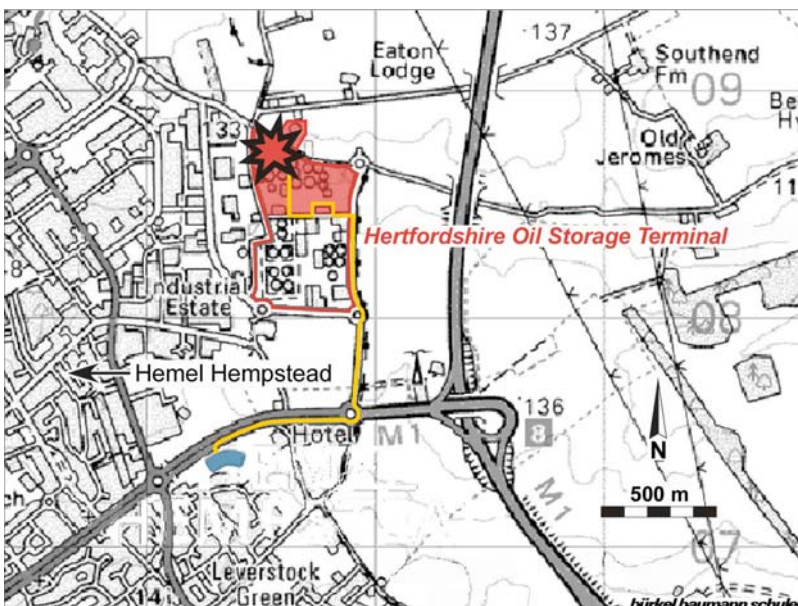
Kartenausschnitt mit dem Verlauf der Schlauchleitungen für den Löschwassertransport von einem 1,6 km entfernten Teich

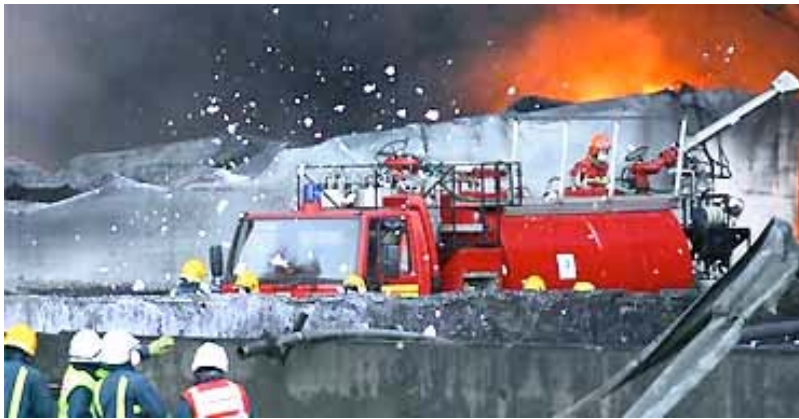
Löschfahrzeug mit Schaumwerfer im Einsatz

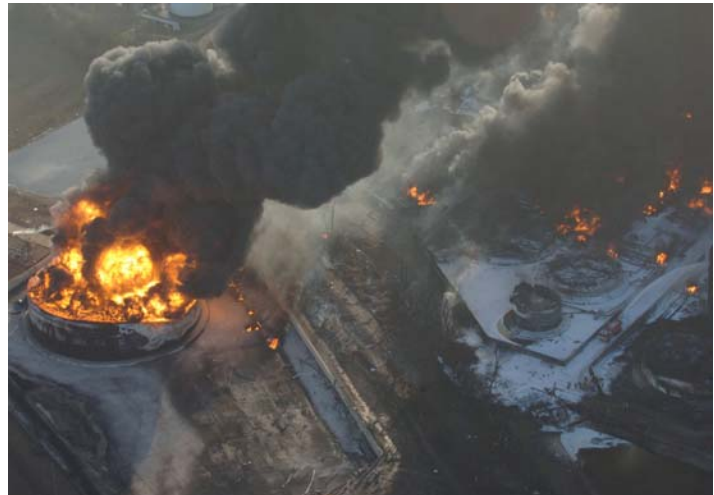
Der Brand des Tanks 12 emittierte am meisten Rauch. Es handelt sich dabei um den grössten Tank auf dem Areal des Tanklagers der HOSL. Sein Fassungsvermögen kann auf etwa 20'000 m<sup>3</sup> geschätzt werden. Auf Grund der Fotografien ist davon auszugehen, dass die Feuerwehr den Tank ausbrennen liess und nicht löschte. Eine Beschreibung der Rauchausbreitung und der damit verbundenen ökologischen und gesundheitlichen Aspekte findet sich im folgenden Abschnitt 3.4.

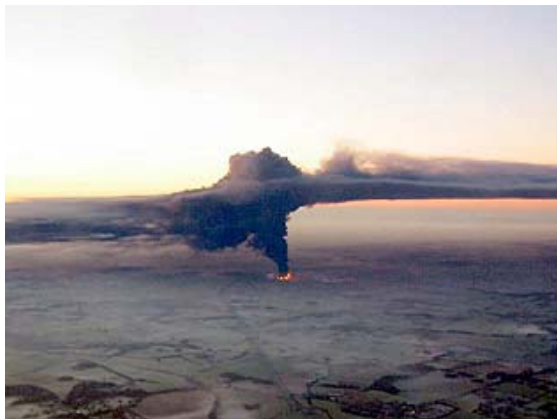
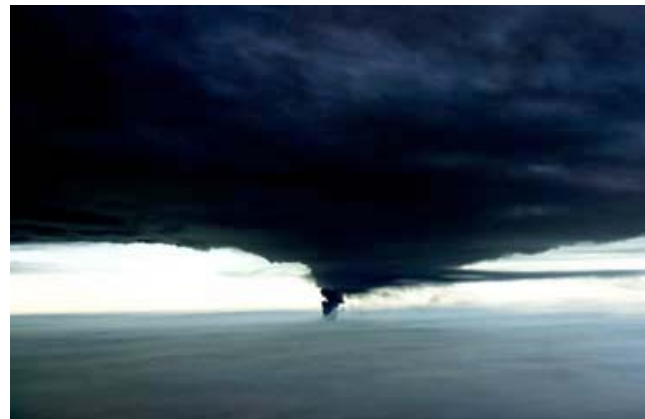
Rauchfahne in einer Höhe von 2'000 – 3'000 Meter über dem Boden

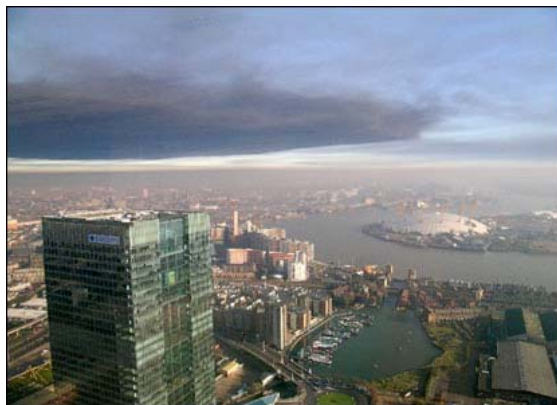
Rauchwolke über London

Die Rauchwolke dehnte sich 100 km in ost-westlicher Richtung sowie 50 km in südlicher Richtung aus.
