Motorradfahrer auf Bergstrassen: Unfallgeschehen und Sicherheitsmassnahmen

Auf Bergstrassen ist eine Häufung schwerer Unfälle mit Beteiligung von Motorradfahrern festzustellen. Die Betroffenen fordern zunehmend infrastrukturelle Massnahmen zur Erhöhung der Sicherheit. Das Tiefbauamt des Kantons Bern hat anhand ausgewählter Bergstrecken untersucht, wie sich die Sicherheit für Zweiradfahrer verbessern lässt und was für ein Kosten-Nutzen-Verhältnis die einzelnen Massnahmen aufweisen.

Von Markus Wyss, Daniel Schuler und Marco Ghielmetti *

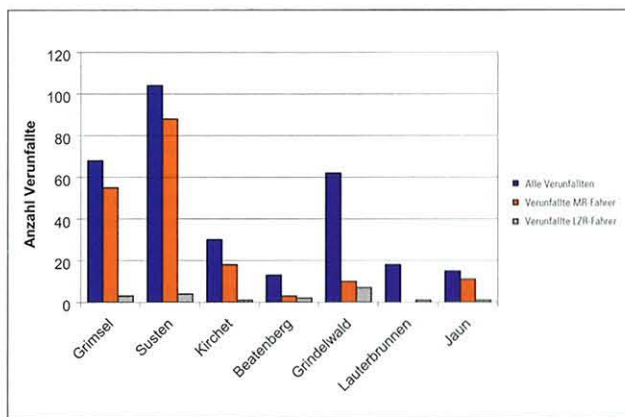
2: Verunfallte nach Verkehrsteilnehmern und Strecke.

Die Unfallauswertung zeigt, dass es zweckmässig ist, Massnahmen auf den untersuchten Strecken primär auf die Motorradfahrer auszurichten. Diese stellen mit 60 % den überwiegenden Teil der verunfallten Verkehrsteilnehmer. In besonderem Masse gilt dies für Passstrassen, wo der Anteil der verunfallten Motorradfahrer die 60 %-Marke deutlich übersteigt.

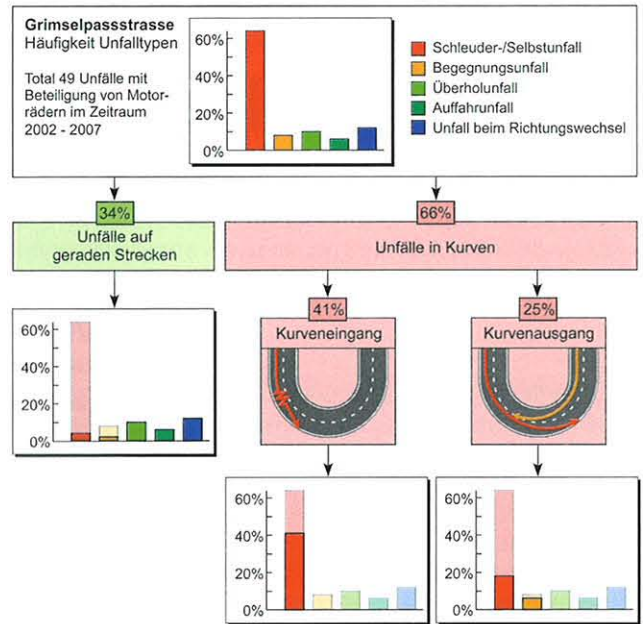
Schleuder-/Selbstunfälle in Kurven sind beim Grimselpass dominierend. Zwei Drittel dieser Unfälle in Kurven ereigneten sich am Kurveneingang. Die Ursachen dafür waren in allen Fällen Fahrfehler beim Bremsen, die zu einem Überbremsen (Blockieren) eines oder beider Räder und in der Folge zum Sturz führten. Die übrigen Unfälle in Kurven ereigneten sich in der zweiten Kurvenhälfte bzw. am Kur-

3: Unfalltypen und Unfallort Grimselpass.

venausgang. In diesen Fällen konnten die Motorradfahrer den notwendigen Kurvenradius nicht fahren. Bei der Mehrzahl dieser Unfälle handelte es sich ebenfalls um Schleuder-/Selbstunfälle, bei denen der Motorradfahrer über den Fahrbahnrand hinaus fuhr. In Kurven ereigneten sich im Weiteren auch alle Begegnungsunfälle. Häufig sind diese Unfälle, wenn der Motorradfahrer den Kurvenradius nicht fahren kann, auf die Gegenseite gerät und dort mit einem entgegenkommenden Fahrzeug kollidiert. Praktisch alle Unfälle in Kurven sind auf Fahrfehler zurückzuführen. Nur in einem Fall stürzte der Motorradfahrer infolge Glätte. Grundsätzlich kam es jedoch zu keinen Unfällen, die nach Einschätzung der rapportierenden Polizeibeamten auf Mängel der Fahrbahn zurückgeführt

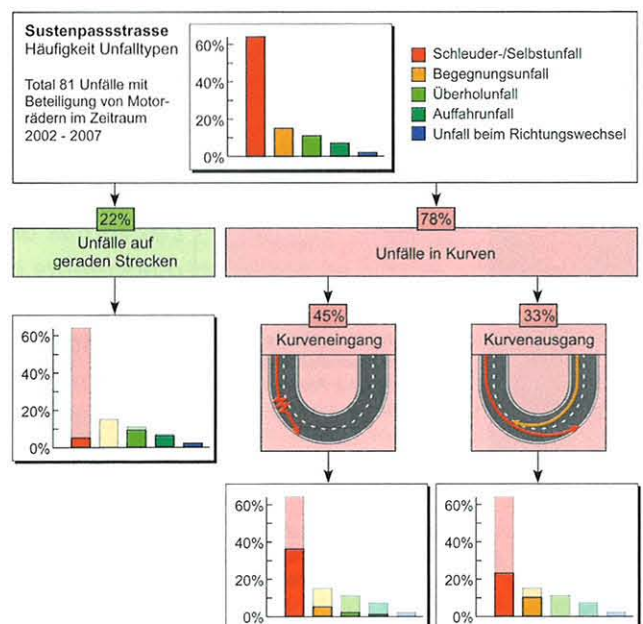
4: Unfalltypen und Unfallort Sustenpass.

Wie beim Grimselpass kommt es auch beim Sustenpass sehr häufig zu Schleuder-/Selbstunfällen in Kurven. Mit einem Anteil von 78 % sind die Unfälle in Kurven hier sogar noch dominierender als auf der Grimselpassstrasse. Neben den Schleuder-/Selbstunfällen ereigneten sich auch sämtliche Begegnungsunfälle in Kurven. Überholunfälle, Auffahrnfälle und Unfälle beim Richtungswechsel ereigneten sich fast ausschliesslich auf geraden Strecken, wobei die Überholunfälle dominierend sind.

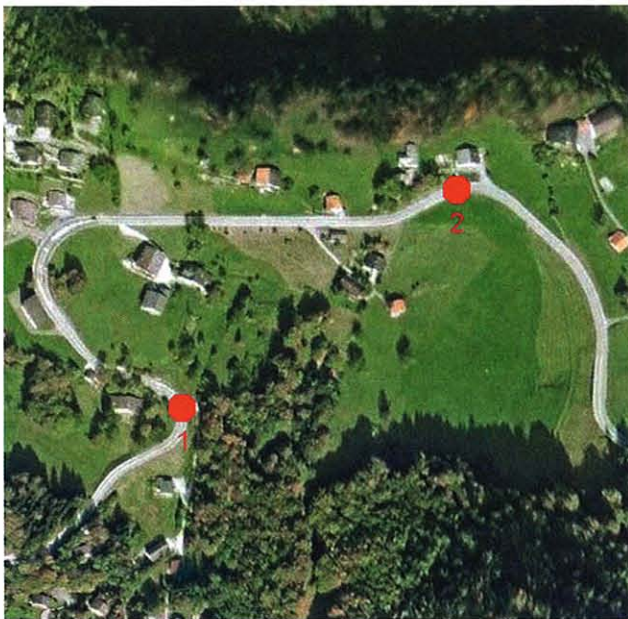
9: Typische Lage von Unfallschwerpunkten.

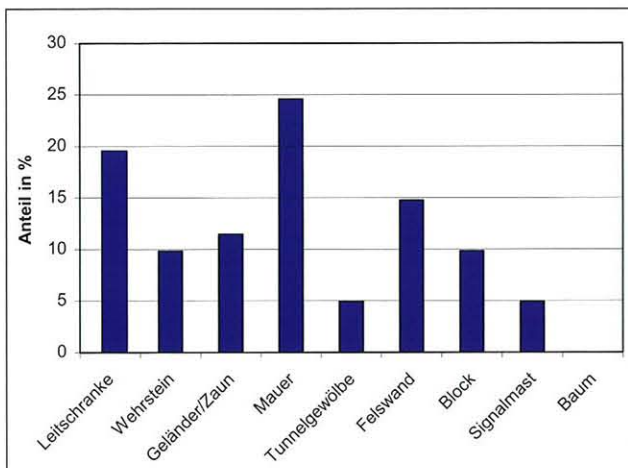
10: Anprall an Hindernisse nach Art des Hindernisses.
