Das Loma Prieta Erdbeben vom 17. Oktober 1989

Daniel Schuler

Bern, August 1990

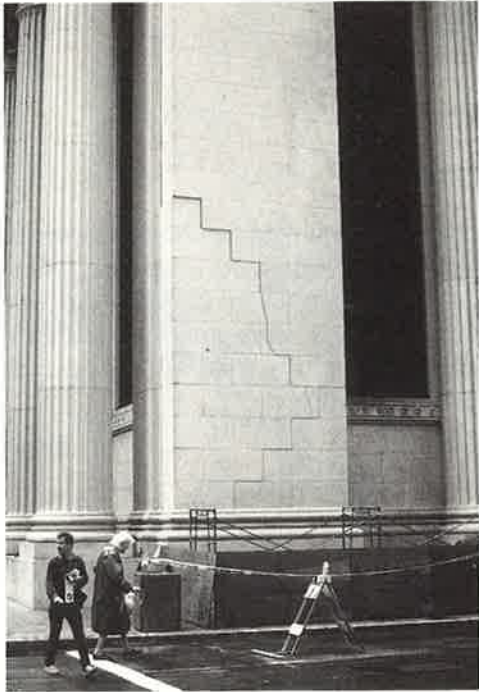
Auf dem übrigen Stadtgebiet traten mit Ausnahme der Hafengebiete nur vereinzelte Schäden an Tragwerken von Hochbauten auf. Die in den letzten 20 Jahren gebauten Hochhäuser im Geschäftszentrum von San Francisco überstanden das Erdbeben praktisch alle schadlos. Häufig waren hingegen Schäden an nicht zum Tragwerk gehörenden Einbauten. Vor allem an Gebäuden entlang der berühmten Market-Street waren solche Erdbebenschäden, wie beispielsweise abgebröckelter Verputz, zerbrochene Fensterscheiben oder heruntergefallene Deckenverkleidungen häufig. Da nicht alle Schäden in den ersten Tagen nach dem Beben sofort beurteilt werden konnten, blieben einige Bauten für die Ueberprüfung der Tragsicherheit vorübergehend geschlossen. Stellenweise waren Trottoirabschnitte gesperrt, um Passanten nicht einer Gefährdung durch herabfallende Fassadenteile auszusetzen.

Bild 3, Erdbebenschaden mit Absperrung im Zentrum von San Francisco

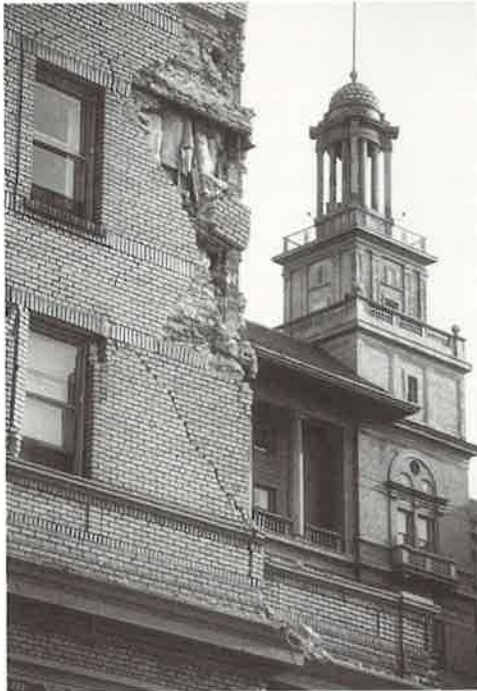
Im Zentrum von Oakland traten vereinzelt Schäden an grösseren Hochbauten auf. Ein Flügel des historischen ehemaligen Hotels Oakland, eines 7-geschossigen Backsteinbaus, erlitt schwere Schäden und musste geschlossen werden (Bild 5). Das vor sieben Jahren erbaute Trans Pacific Center, ein modernes Bürogebäude der AT&T (American Telephone and Telegraph) Company musste vollständig geräumt werden, da das Beben vor allem an den nicht zum Tragwerk gehörenden Einbauten schwere Schäden verursachte (Bild 6).

Bild 5, Hotel Oakland, ein aus der Jahrhundertwende stammender als Altersheim genutzter Backsteinbau

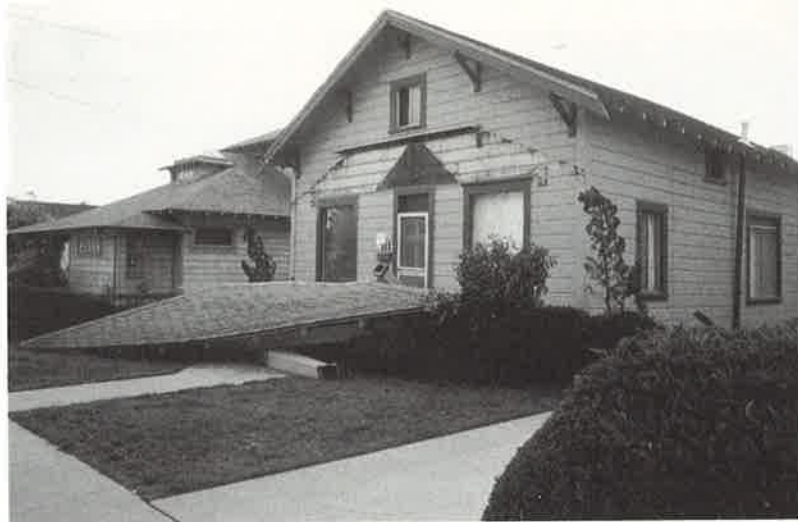
Weitere typische Schadenbilder der viktorianischen Holzhäuser waren aufgrund von Gebäudeverschiebungen eingestürzte Vordächer von Eingängen und Veranden (Bild 11). Häufige Schadenquellen stellten auch gemauerte Cheminées und Kamine dar, welche wegen des gegenüber Holz wesentlich spröderen Materialverhaltens auch bei sonst unbeschädigten Bauten anzutreffen waren (Bild 12).

Bild 11, Infolge der seitlichen Gebäudeverschiebung eingestürztes Vordach (Watsonville)

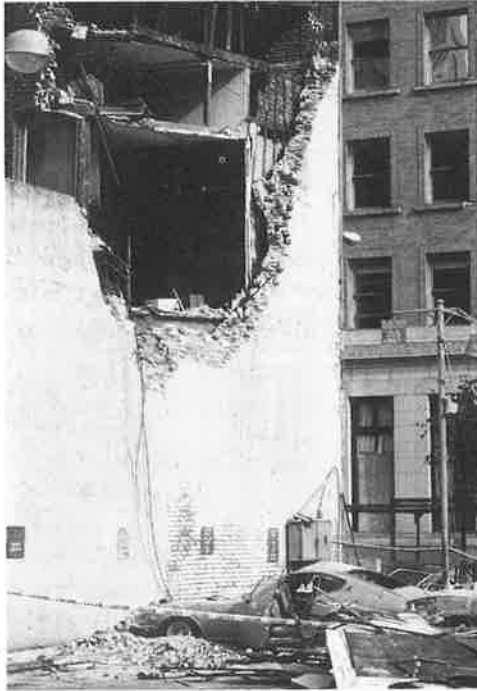
Die Wucht und Zerstörungswirkung, welche schon relativ geringe Trümmermengen haben können, ist aus den folgenden Bildern 22 und 23 ersichtlich.

Bild 22, Eingestürzte Mauerwerkswand eines älteren Backsteingebäudes im Zentrum von Oakland

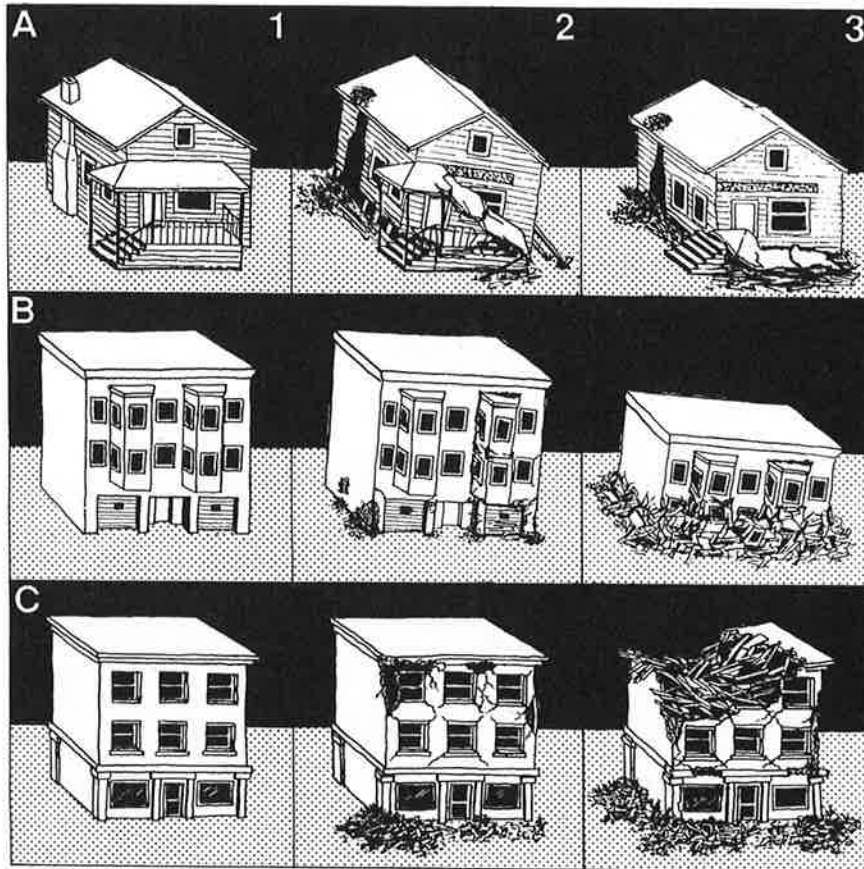
Die typischen durch das Erdbeben verursachten Schäden an Hochbauten sind im Bild 32 synoptisch dargestellt. Im Epizentralgebiet und in der Region von San Francisco und Oakland waren Tragwerksschäden vor allem bei älteren Holz- und Backsteinbauten häufig. Die durch die Konstruktionsweise der Bauten geprägten Schadenformen sind dabei grob in Schadengrade gegliedert.

Bild 32, Typische Schadenbilder an Hochbauten im Erdbebengebiet

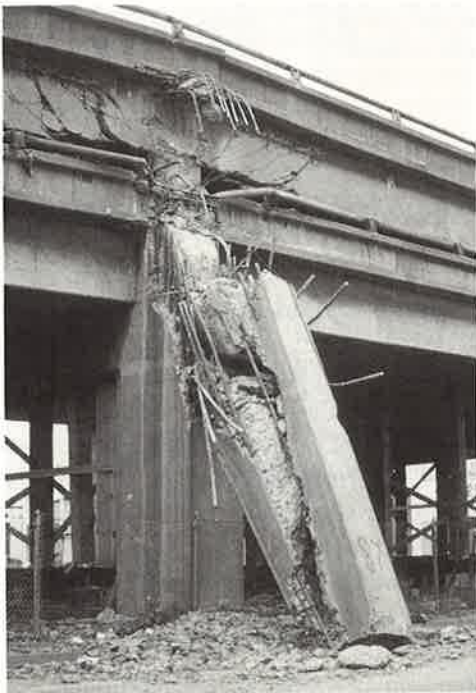
Bild 37, Der Grund für das Versagen der Cypress Brücke ist die ungenügende Bewehrung der Stützen und Rahmenecken

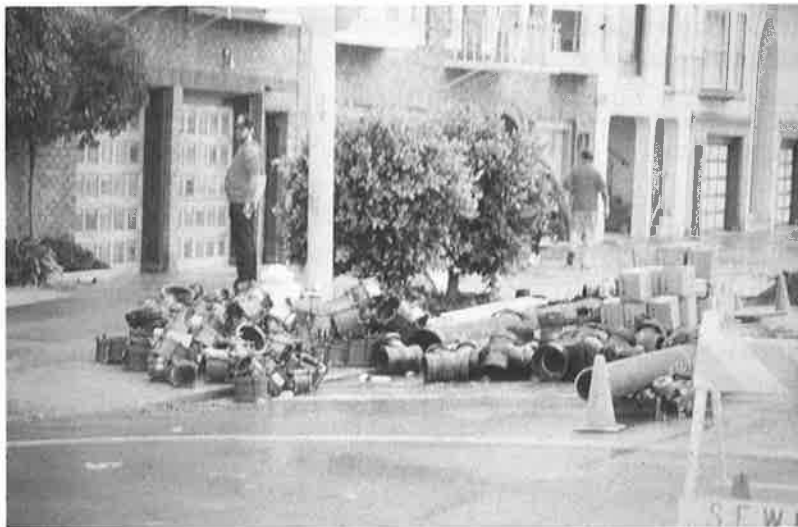
Bild 41, Zur Reparatur der Rohrbrüche notwendiges Leitungsbaumaterial im Marina Quartier vier Tage nach dem Erdbeben

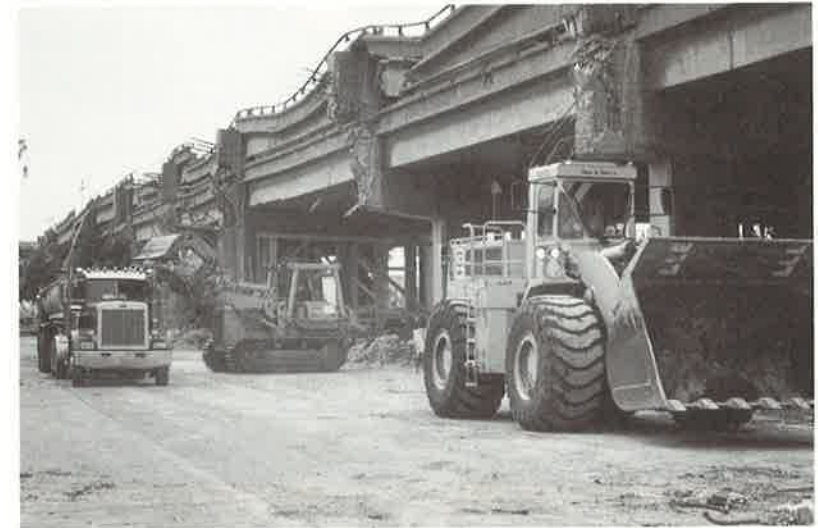
Am 20. Oktober, zweieinhalb Tage nach dem Erdbeben, konnte der Autor den Schadenplatz am Interstate Freeway 880 an der Cypress-Street in Oakland besuchen. Rettungs-, Sicherungs- sowie auch schon erste Abbrucharbeiten an der über eine Länge von mehr als 1,5 Kilometer eingestürzten Autobahnbrücke waren zu diesem Zeitpunkt in vollem Gang. Bis zu diesem Zeitpunkt war erst rund die Hälfte der Verschütteten geborgen worden. In Anbetracht der Grösse des Schadenplatzes waren auffallend wenige Personen an den Rettungsarbeiten beteiligt. Die professionellen Einsatzkräfte verfügten über umfangreiche Mittel und setzten in grossem Mass schwere Geräte und Baumaschinen ein. Die eingesetzten Baumaschinen stammten grösstenteils aus privaten Beständen. Die Rettungsarbeiten verliefen ruhig und sehr gut koordiniert. Der Betrieb auf dem Schadenplatz war vergleichbar mit dem auf einer gut organisierten Baustelle (Bild 54).

Bild 54, Der Betrieb auf dem Schadenplatz an der eingestürzten Cypress Hochstrasse verlief ausserordentlich ruhig. Dieses zweieinhalb Tage nach dem Beben gemachte Bild zeigt erste Aufräumarbeiten, obschon gleichzeitig die Rettungen noch in vollem Gang waren

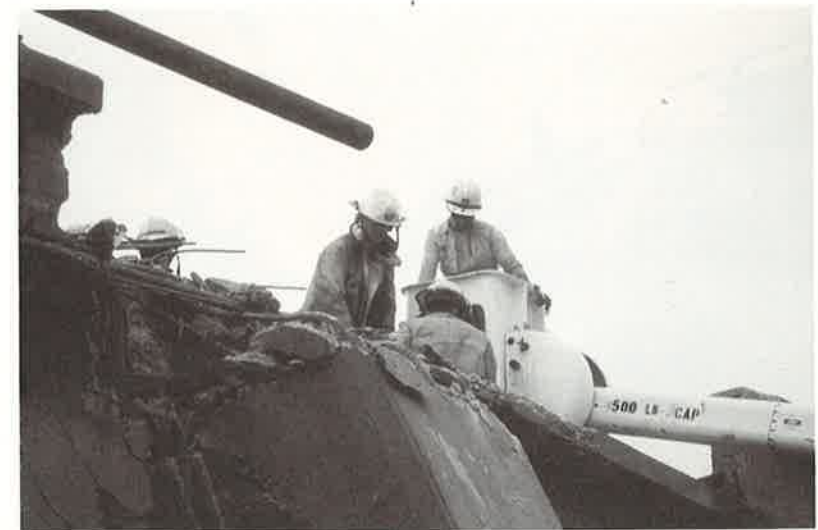
Bild 55, Rettungskräfte bei der Arbeit auf den Trümmern der oberen abgestürzten Fahrbahnen der Cypress Hochstrasse

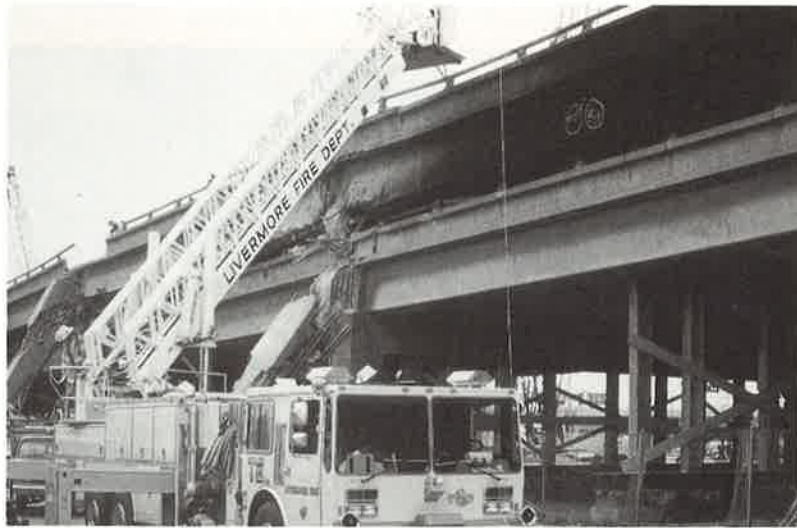
Bild 56, Drehleiter der Feuerwehr für den Zugang zu den hochgelegenen Trümmern. Man erkennt auch den durch die Fahrzeugbrände nach dem Beben geschwärzte Brückenrand. Die Brücke ist durch ein Holzfachwerk gesichert

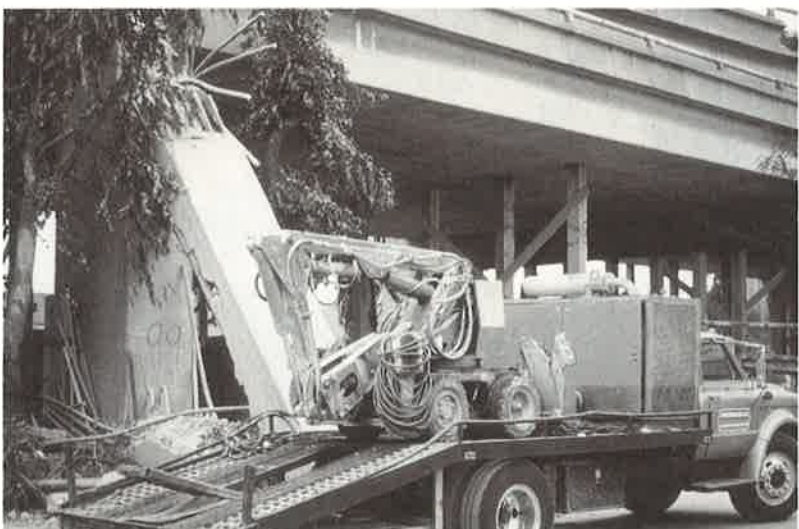
Bild 62, Schweres Abbruchgerät vor den Trümmern der Cypress Hochstrasse

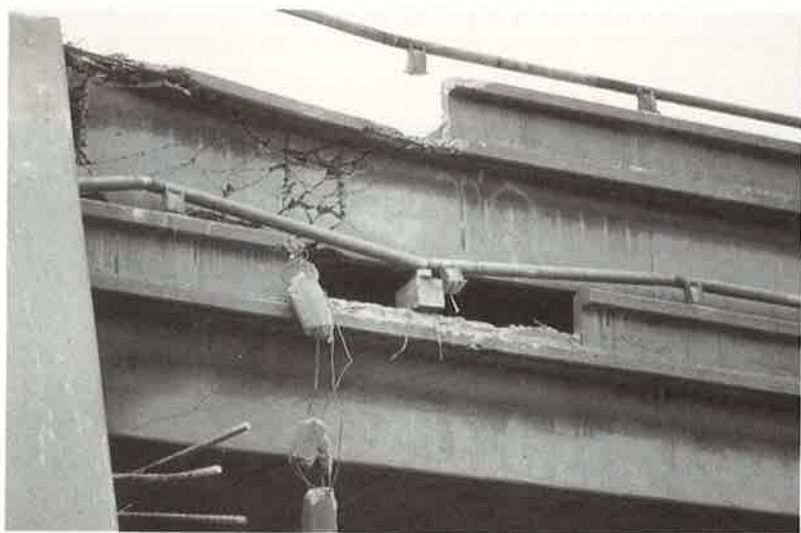
Grosse Probleme schien die Ortung von Verschütteten zu bieten. Von Rettern, welche zwischen die aufeinanderliegenden Fahrbahnplatten krochen, wurden die Fahrzeuge lokalisiert. Da ein Vordringen zu den Fahrzeugen aber nicht immer möglich war, konnten nicht alle Wagen untersucht werden. Es blieb deshalb bis zum Freilegen der Fahrzeuge von oben oft unsicher, ob sich Verschüttete darin befanden. Der Einsatz von fiberoptischen Kameras zur Untersuchung solcher Fahrzeuge und nicht begehbaren Hohlräumen wurde deshalb diskutiert. Die Angaben über geortete Fahrzeuge - ihre Lage und Entfernung vom Fahrbahnrand - wurden jeweils mit Sprayfarben gut sichtbar direkt auf die Trümmer gespritzt (Bild 56 und 64). Gleich gekennzeichnet wurden schon abgesuchte Streckenabschnitte. Die Retter benutzten dazu spezielle Farben mit fluorisierenden Eigenschaften, damit die Markierungen auch in der Nacht bei der Arbeit mit Scheinwerferlicht gut sichtbar waren.

Bild 64, Rettungen in geschichteten Stahlbetontrümmern sind ausserordentlich schwierig. Bei der eingestürzten Cypress Brücke in Oakland mussten die Retter von der Seite in die kleinen Hohlräume zwischen den aufeinander liegenden Fahrbahnplatten kriechen, um die verschütteten Fahrzeuge zu lokalisieren. Um später von oben zu den Verschütteten vorzudringen, wurde die Distanz vom Fahrbahnrand mit Farbspray auf den Brückenrand aufgespritzt. An der abgebildeten Stelle befindet sich in 20' (ca. 6 m) Entfernung ein verschüttetes Fahrzeug.

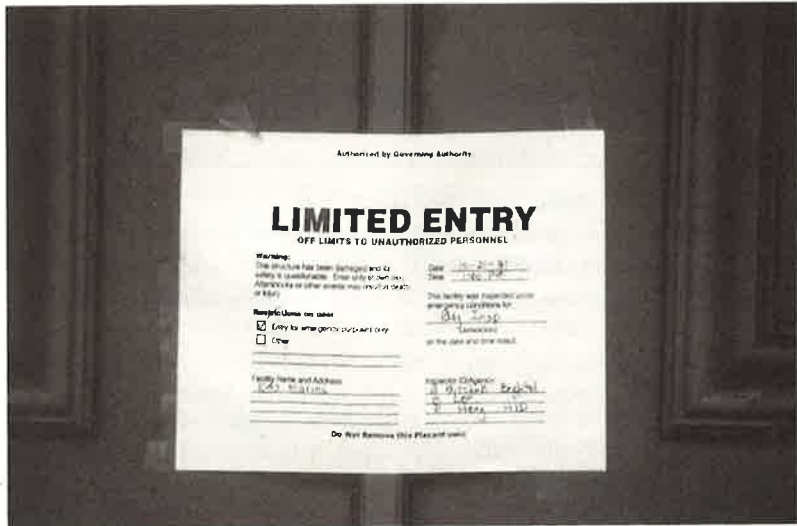
Bild 66, Anschlag an der Haustüre eines Gebäudes, welches nach der Schadenbeurteilung nur noch beschränkt genutzt werden durfte (limited entry)

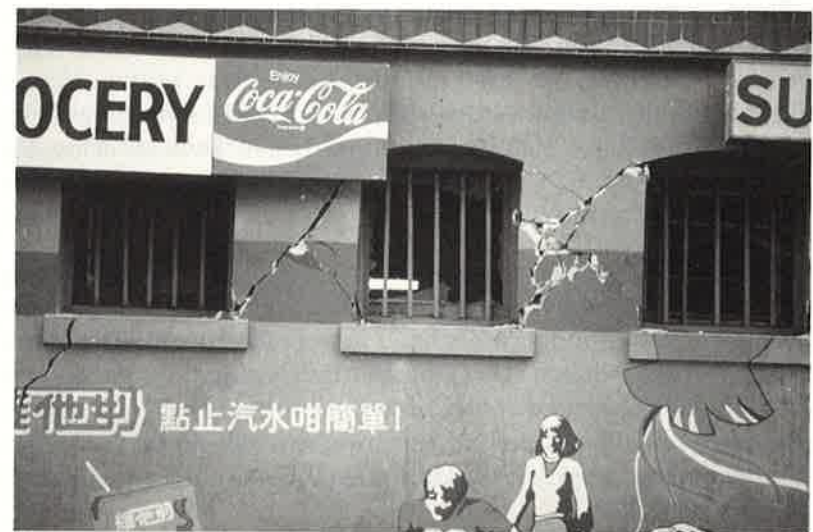
Bild 76, China Town in San Francisco, welches entgegen den Befürchtungen nur schwach betroffen wurde
